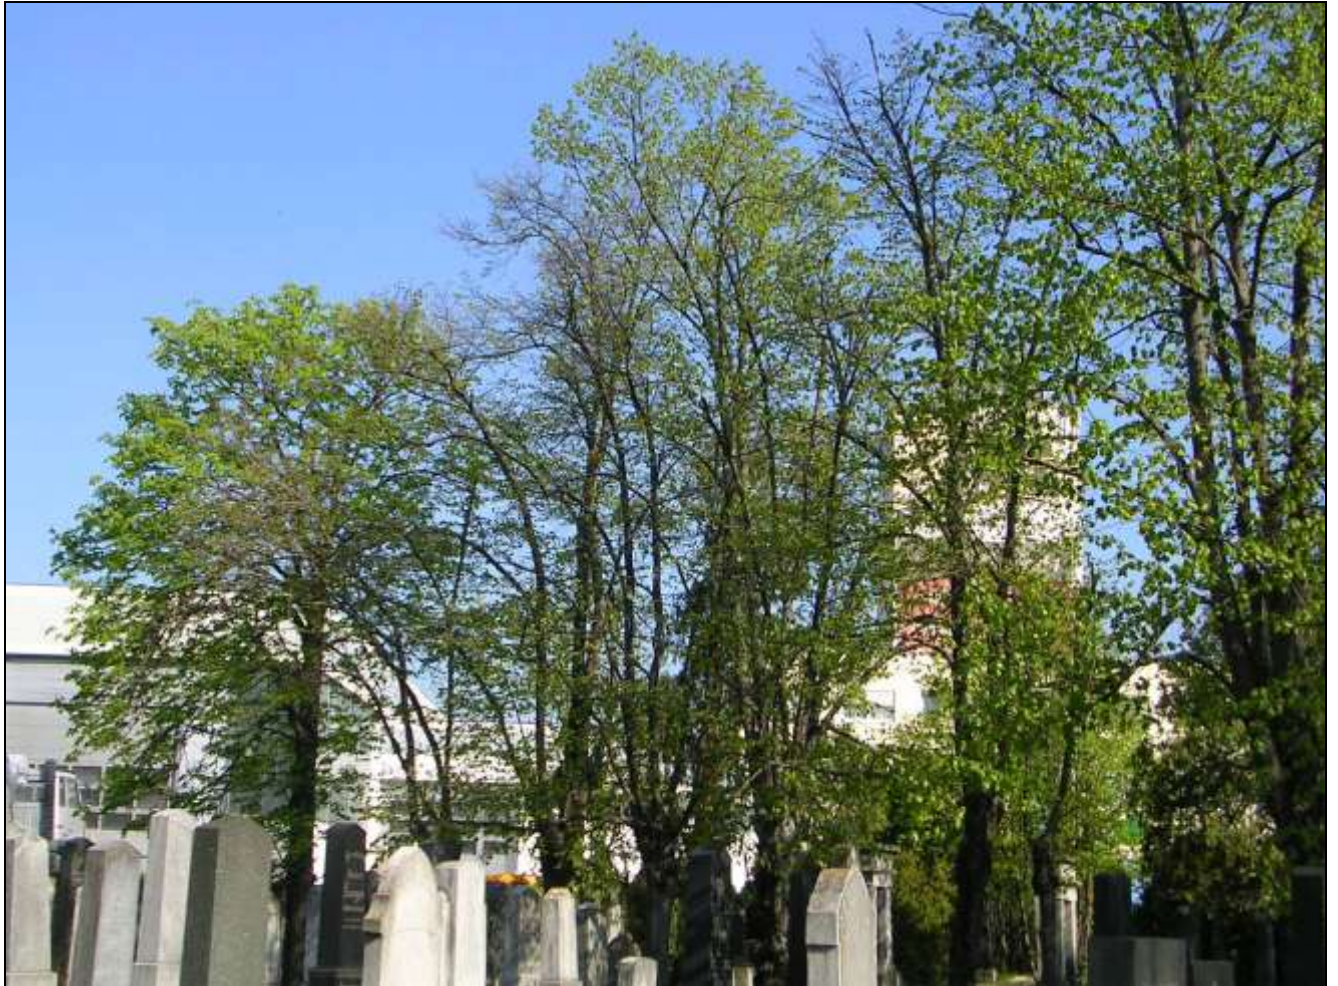
**Bild 35: Baumbestand (Nordost-Teil)
(hoch aufgewachsene Bäume)**

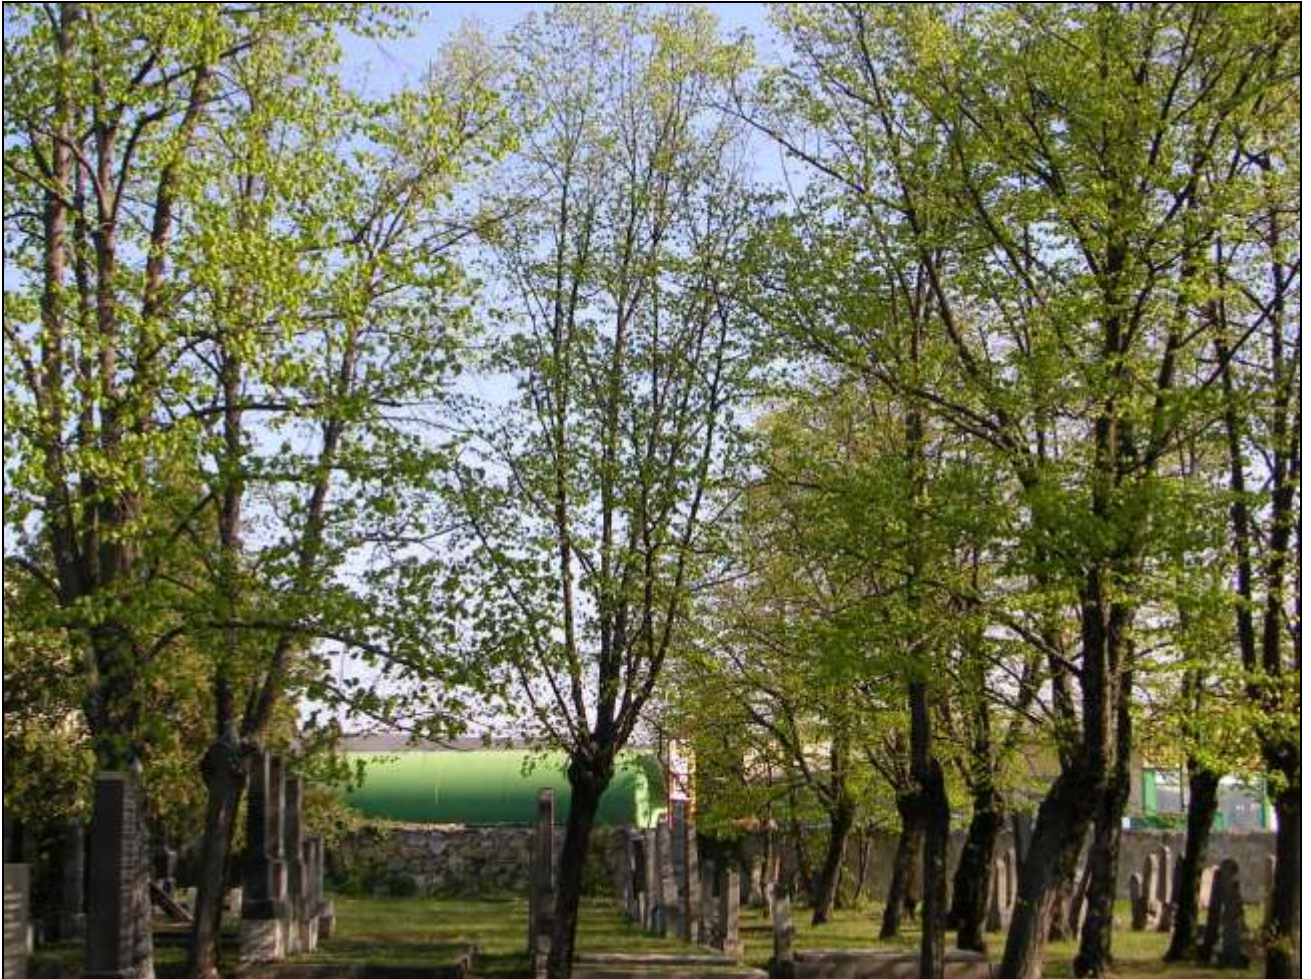
**Bild 36: Baumbestand (Nordwest-Teil)
(hoch aufgewachsene Bäume)**
