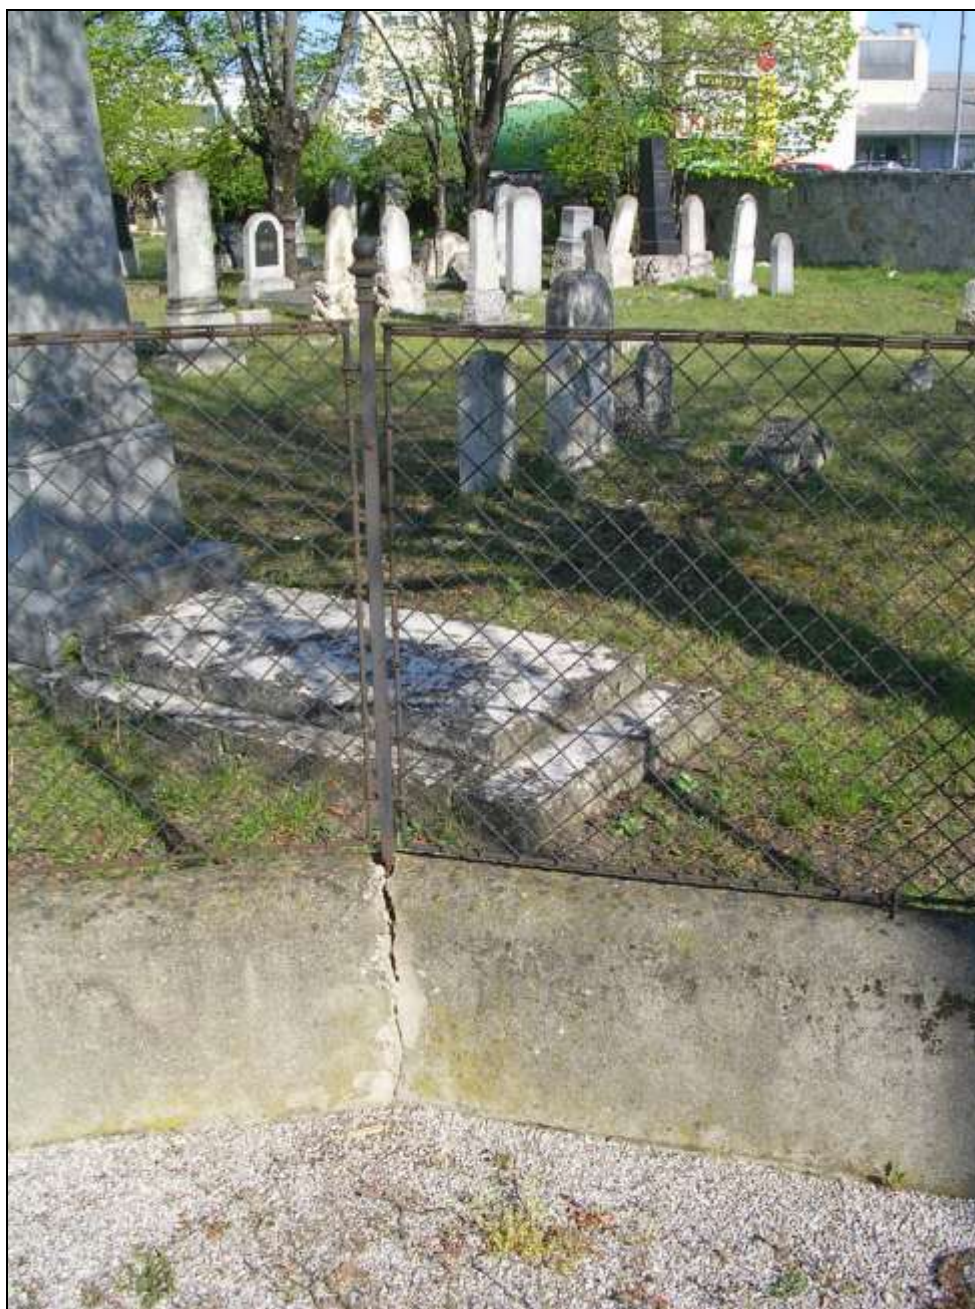
**Bild 26: Mauersockel  
mehrere Risse im Beton**

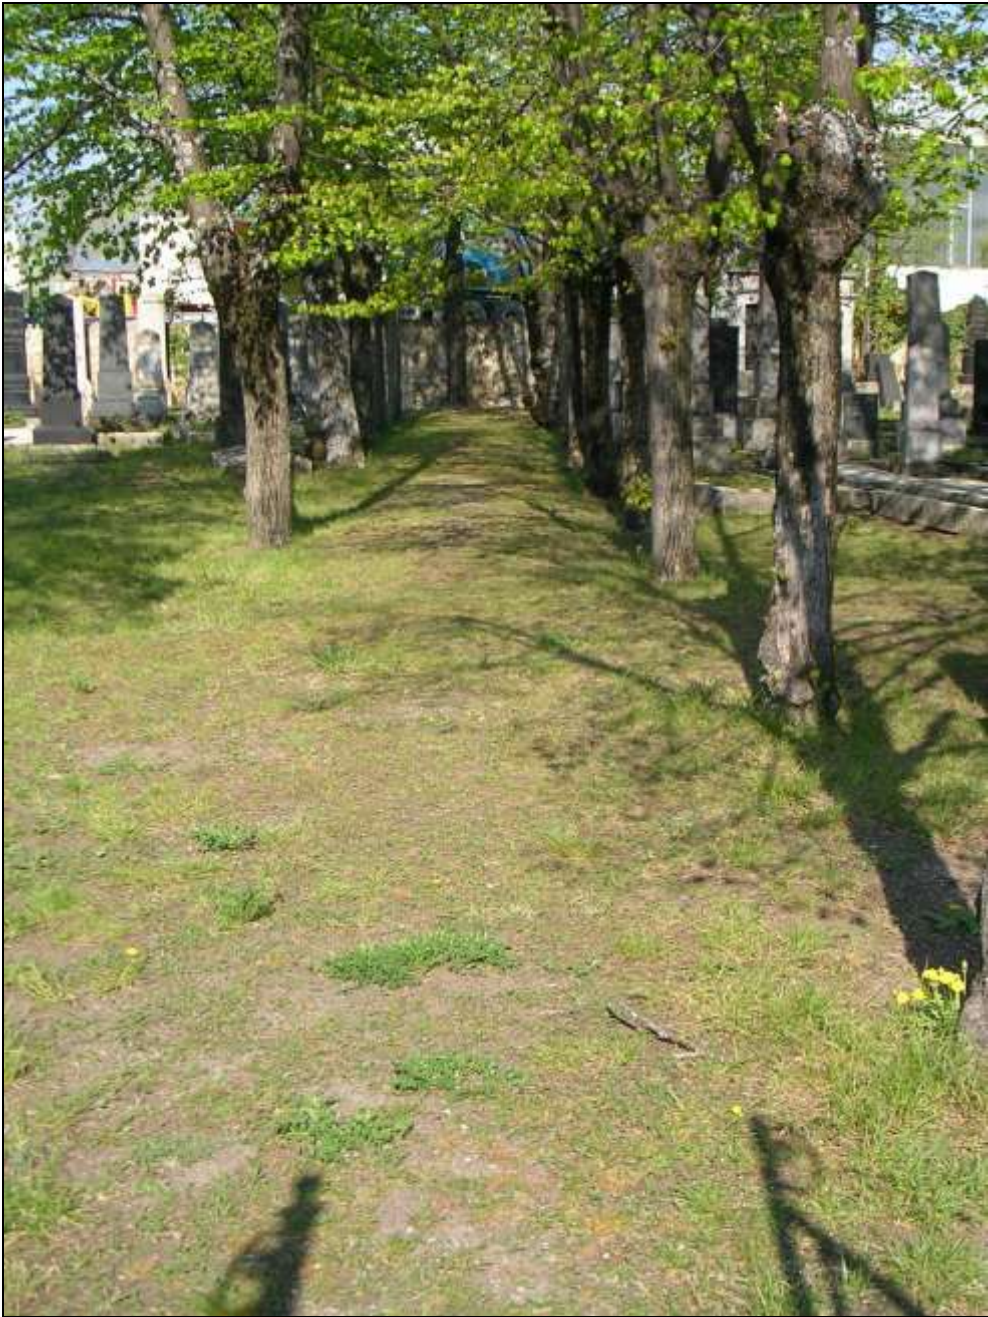
**Bild 27: Hauptallee  
sauber, frei, sehr gut begehbar**

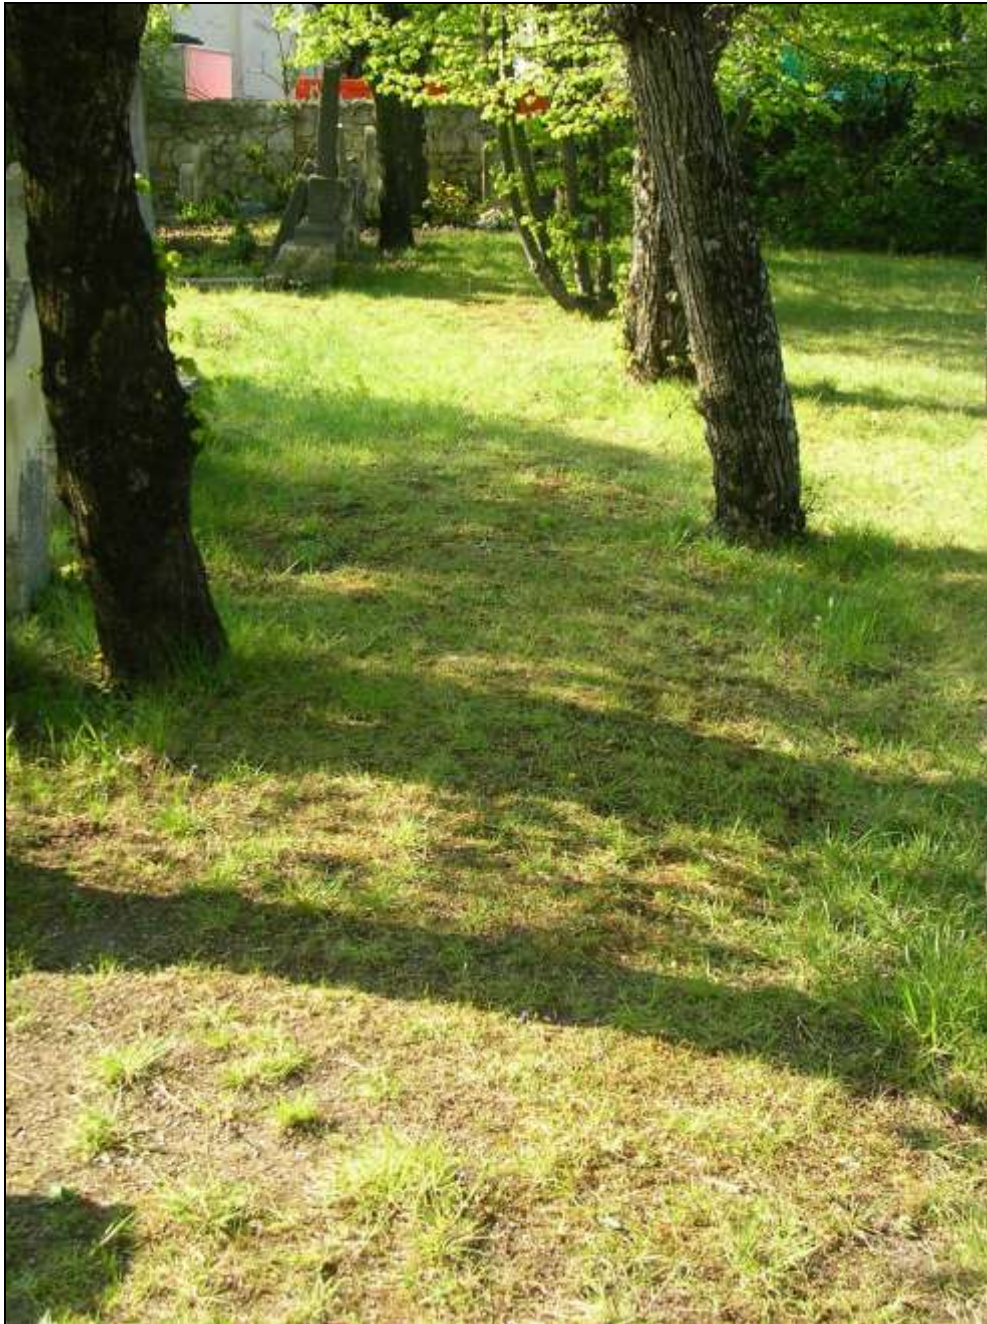
**Bild 30: kleine Seitenallee nach Süden  
(kaum erkennbare Befestigung, Grasbewuchs)**

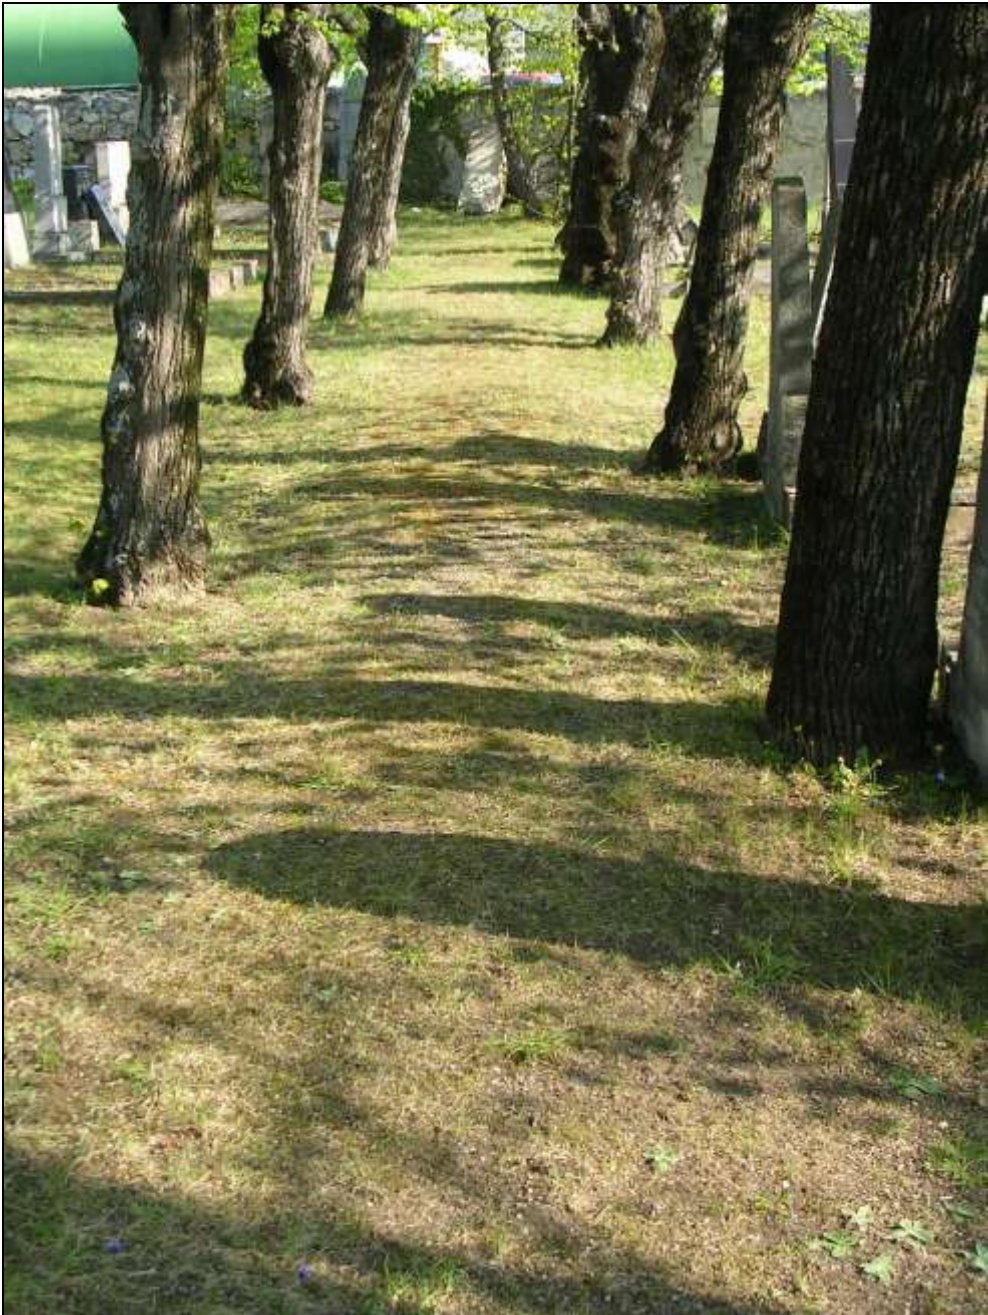
**Bild 31: kleine Seitenallee nach Norden  
(erkennbare Befestigung, kaum Bewuchs)**

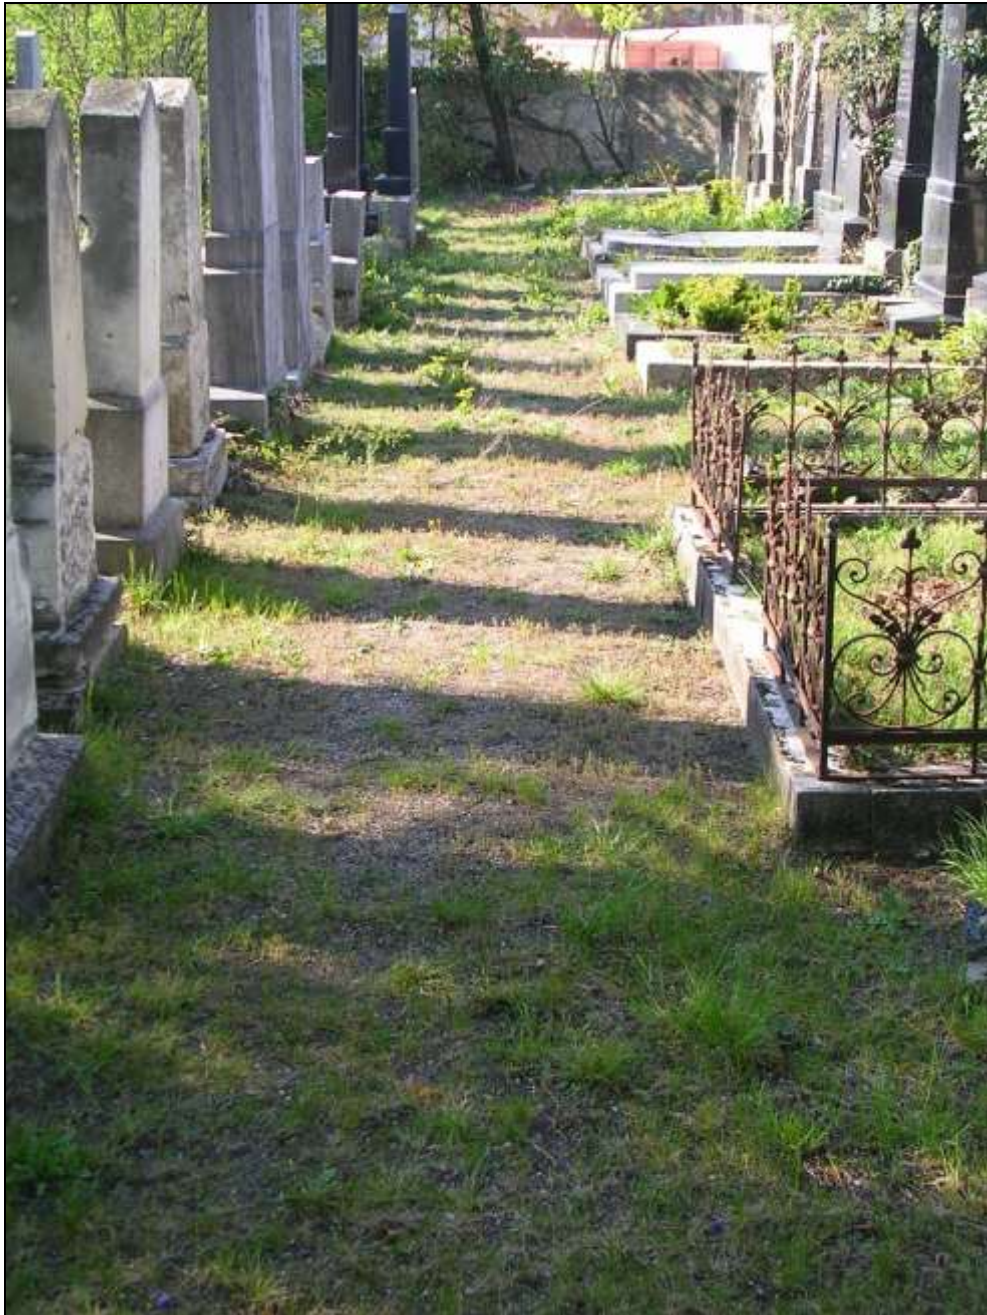
**Bild 32: Westmauerweg nach Süden  
(erkennbare Befestigung, Bewuchs)**
