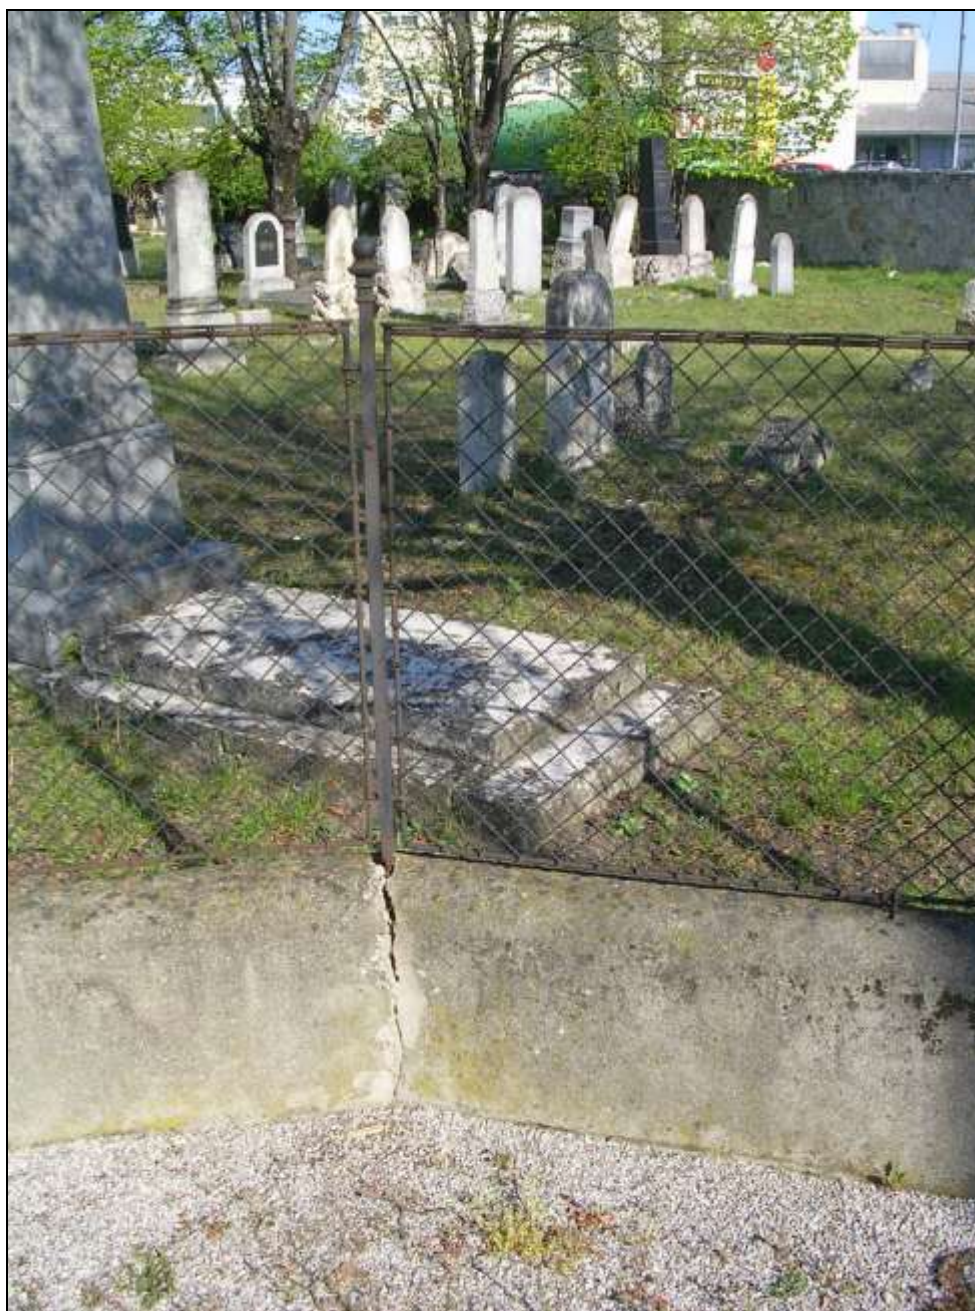
**Bild 26: Mauersockel  
mehrere Risse im Beton**

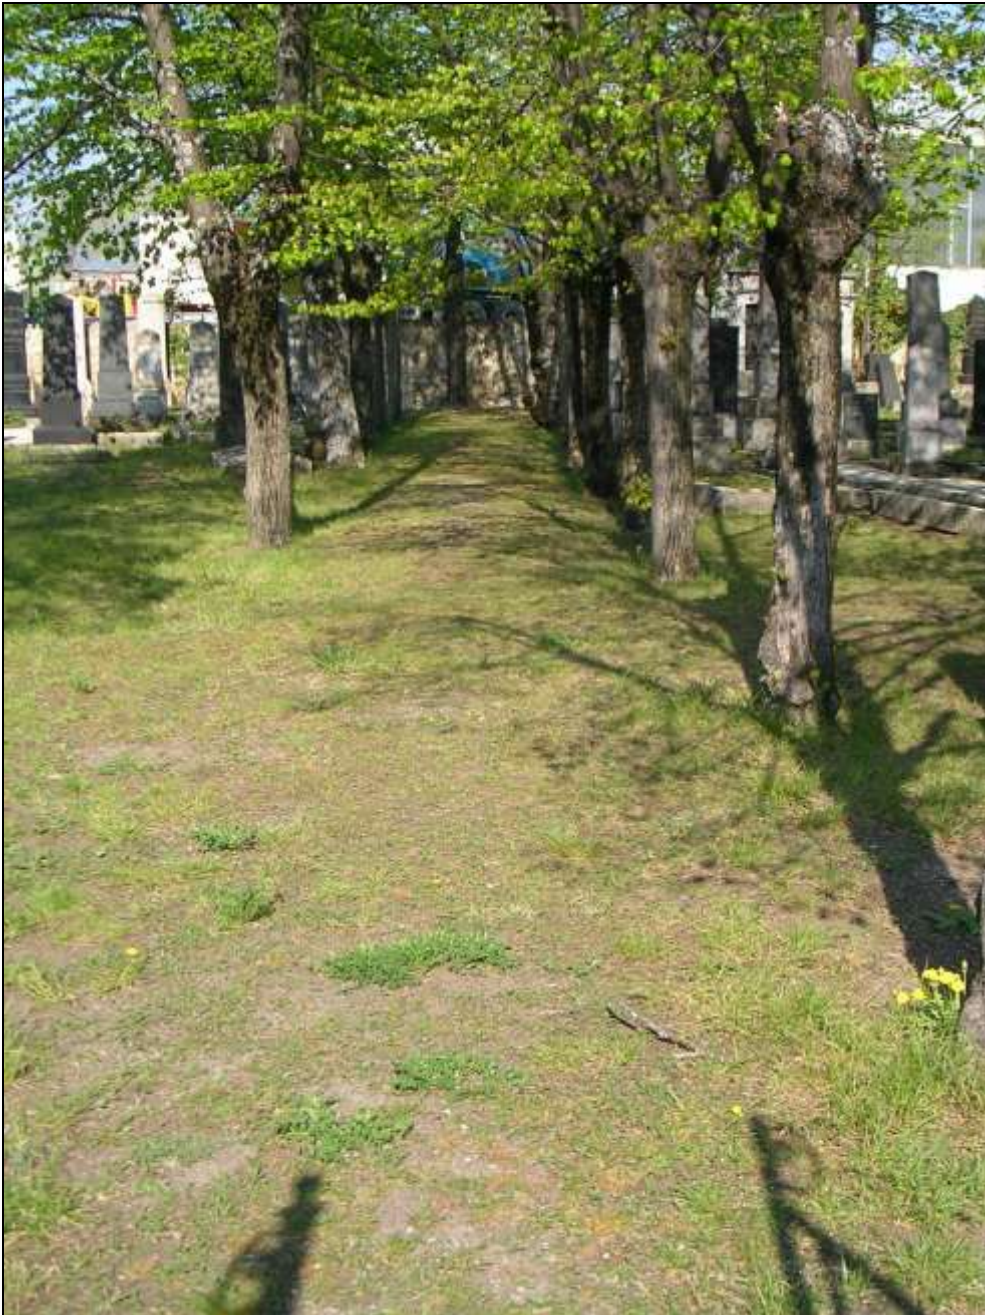
**Bild 27: Hauptallee  
sauber, frei, sehr gut begehbar**

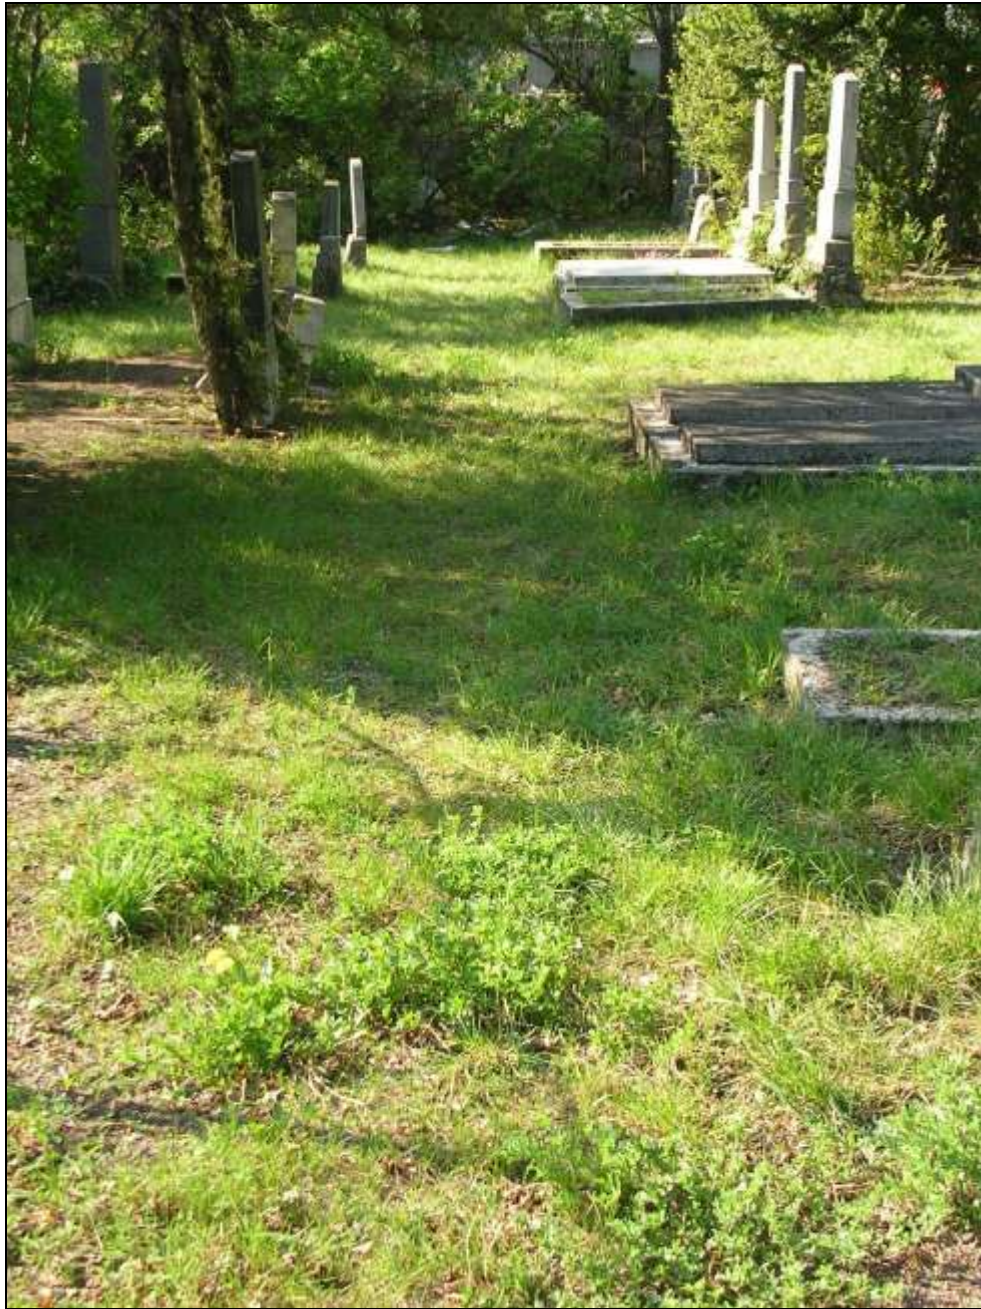
**Bild 28: erster Weg nach Süden  
(nicht erkennbare Befestigung, Grasbewuchs)**

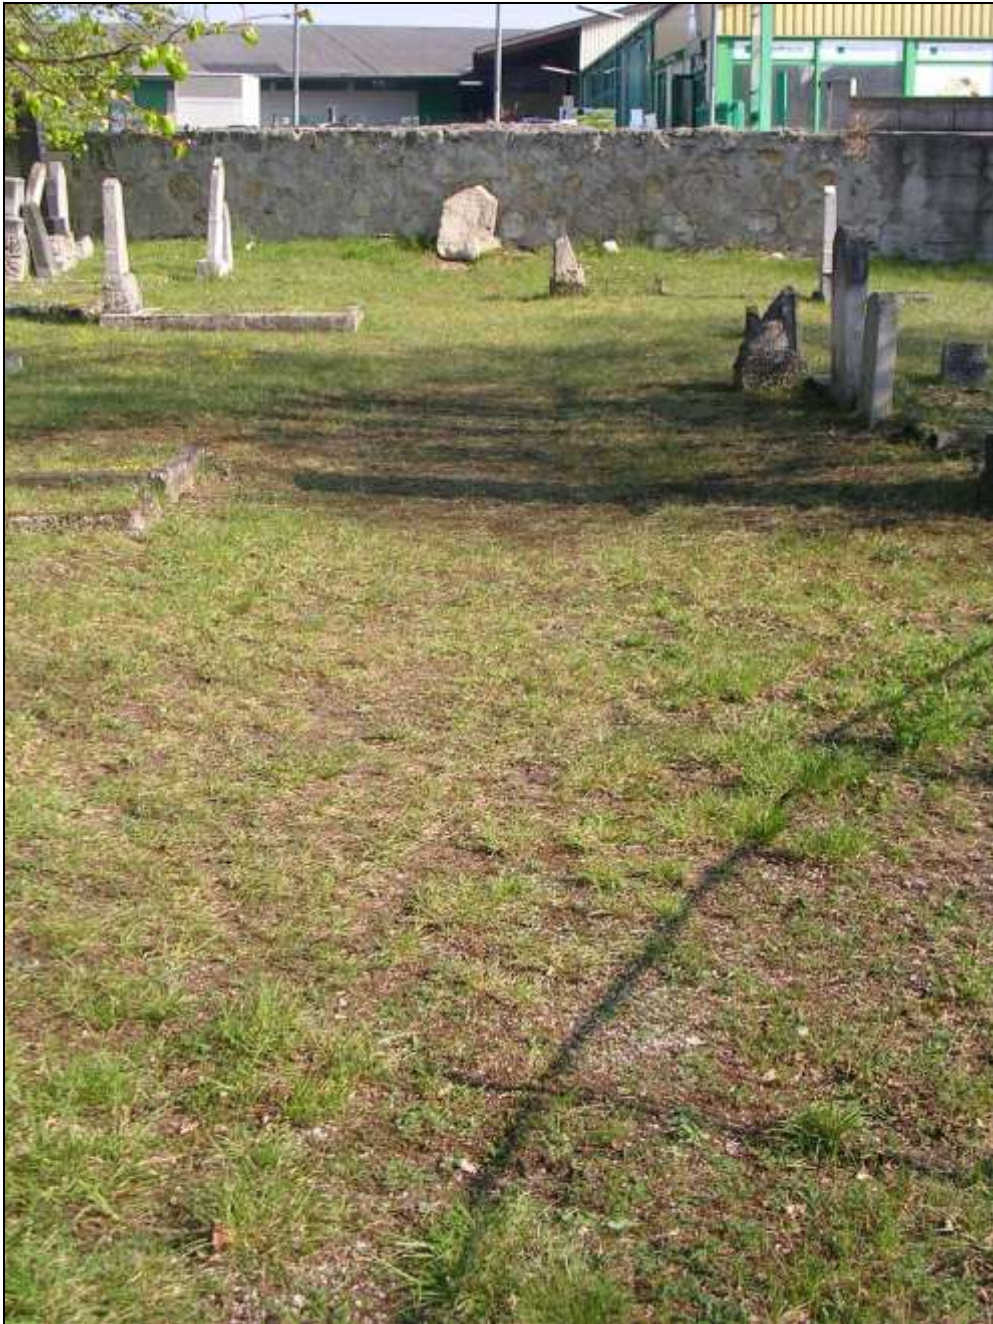
**Bild 29: erster Weg nach Norden  
(nicht erkennbare Befestigung, kaum Bewuchs)**

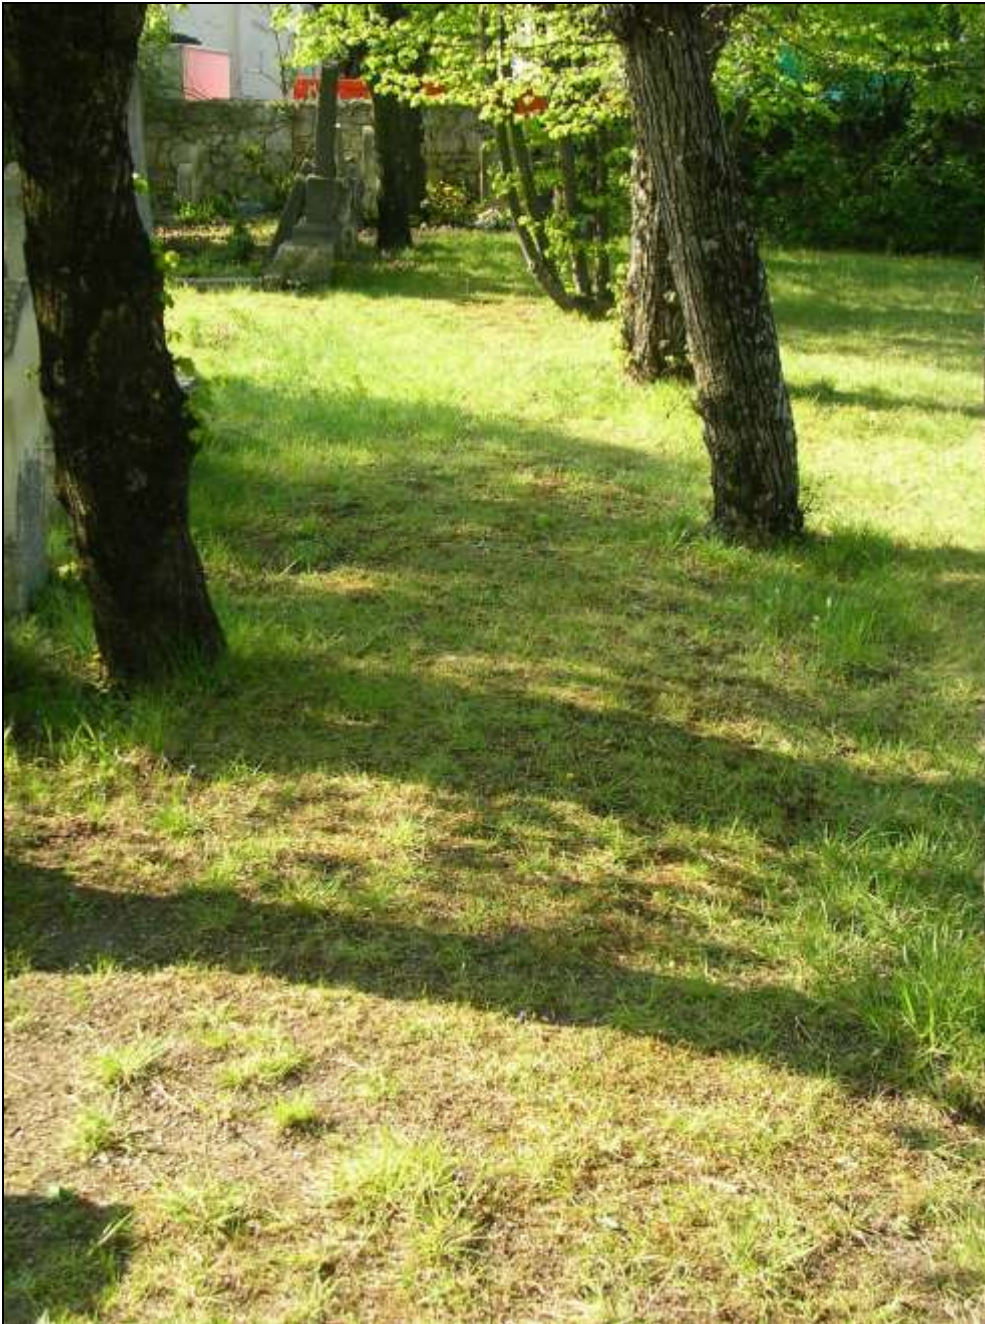
**Bild 30: kleine Seitenallee nach Süden  
(kaum erkennbare Befestigung, Grasbewuchs)**

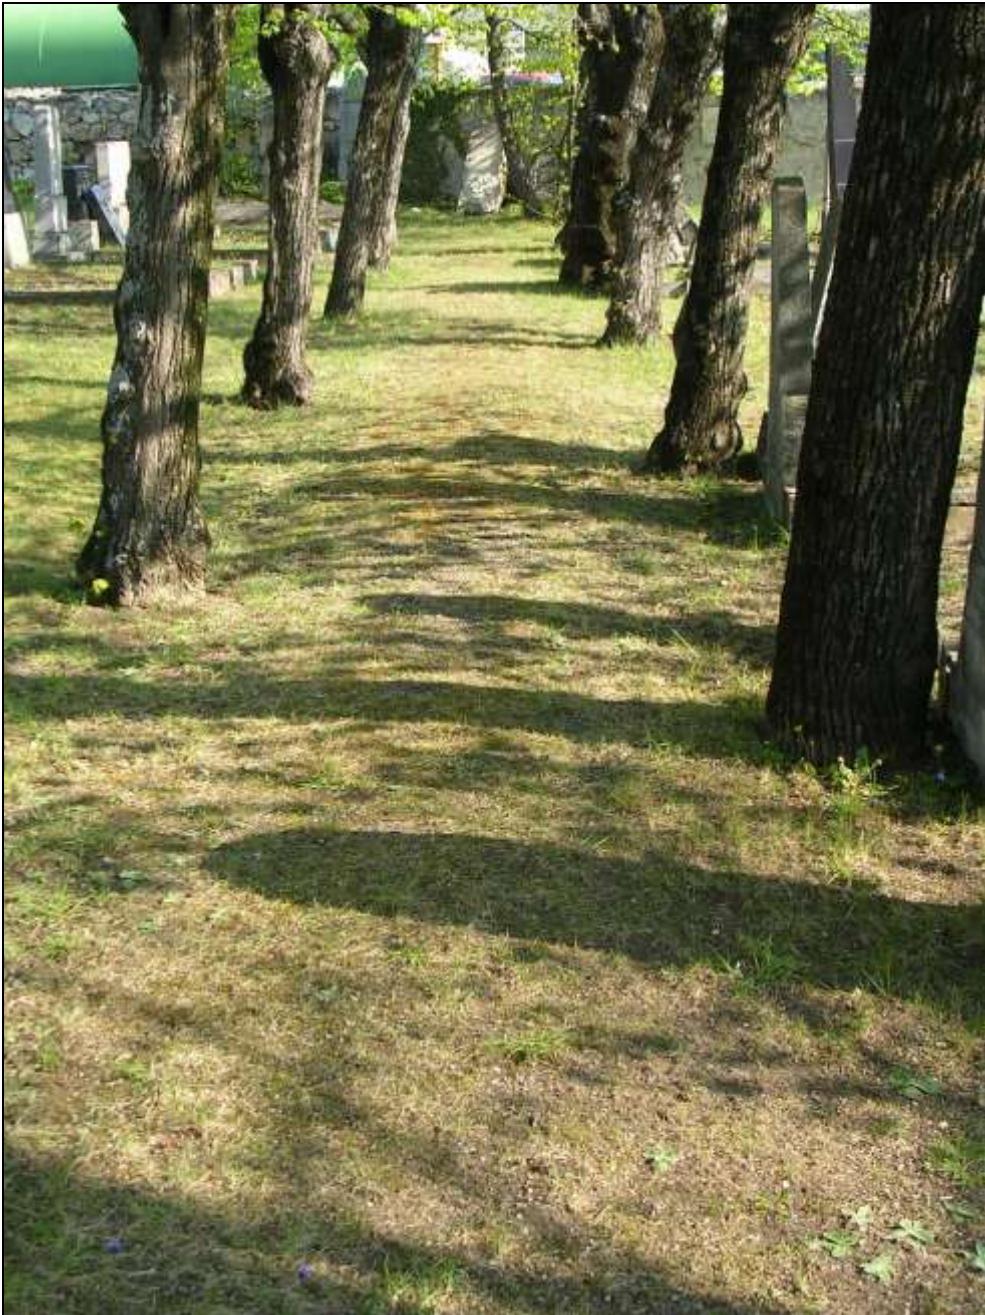
**Bild 31: kleine Seitenallee nach Norden  
(erkennbare Befestigung, kaum Bewuchs)**

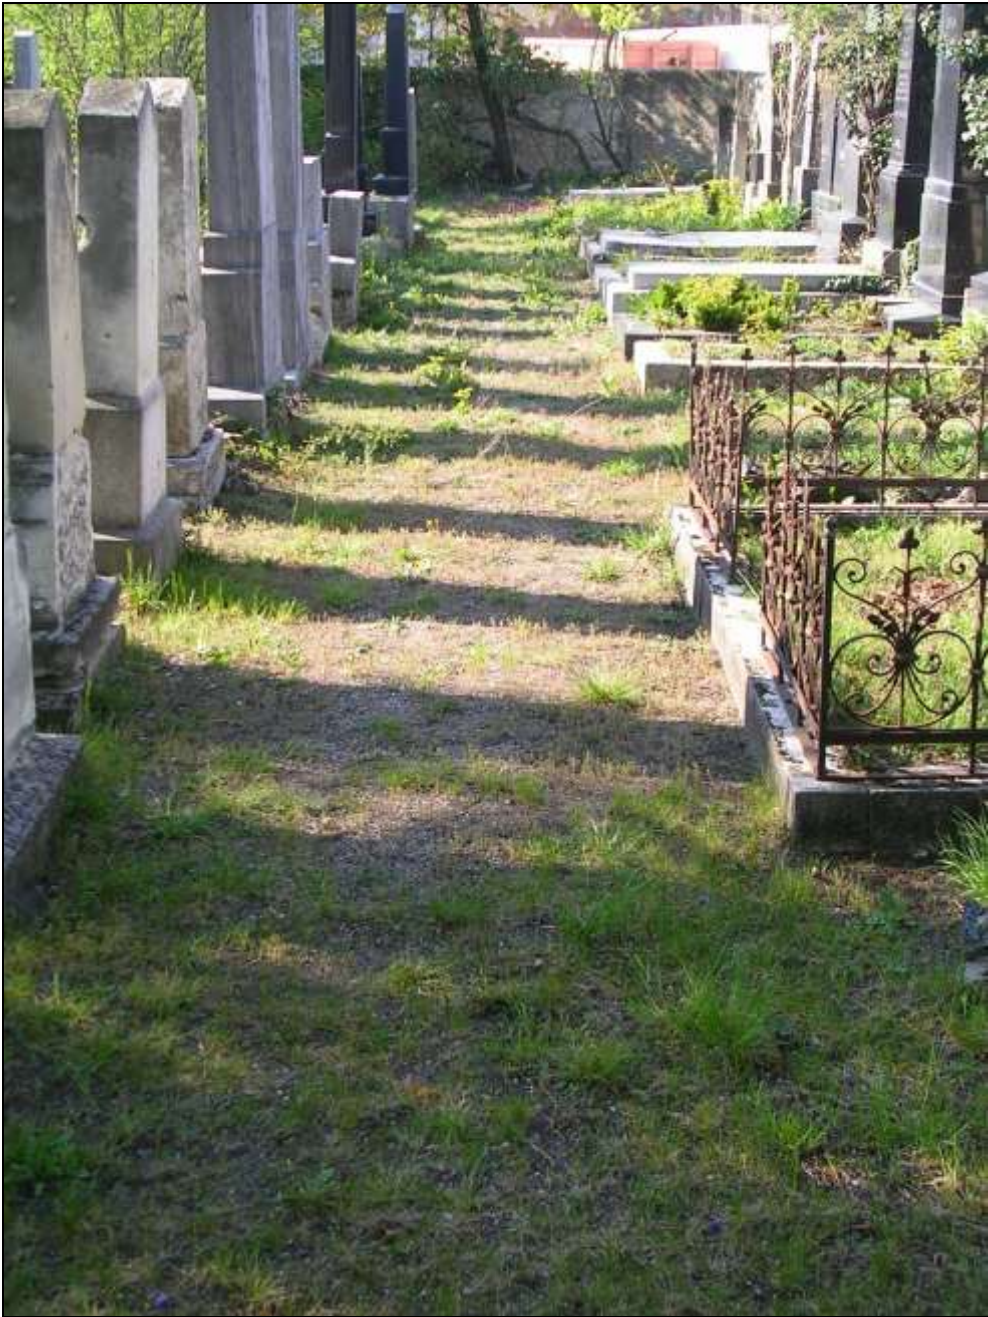
**Bild 32: Westmauerweg nach Süden  
(erkennbare Befestigung, Bewuchs)**

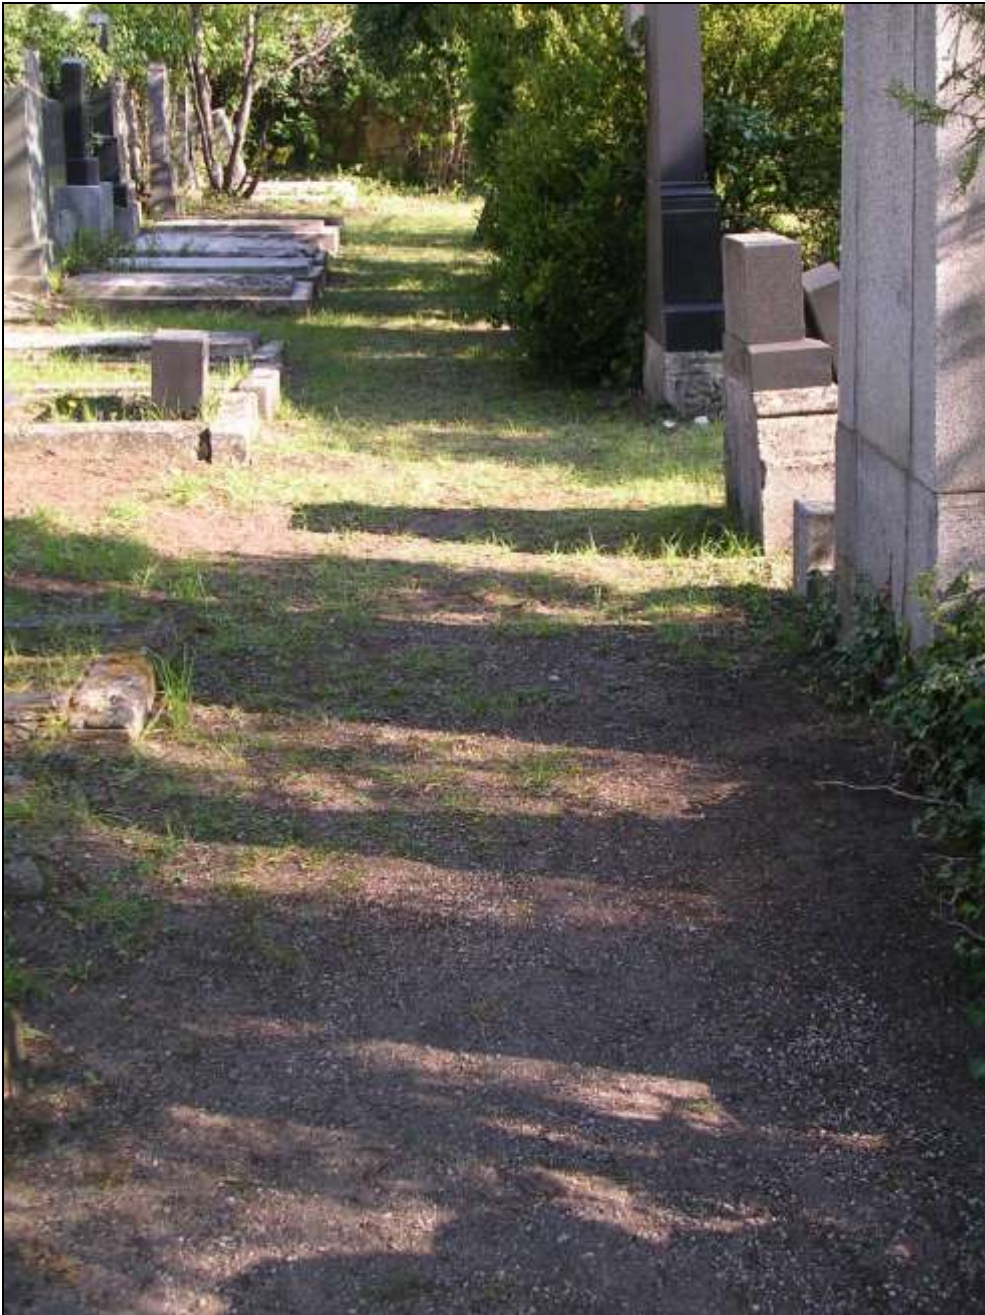
**Bild 33: Westmauerweg nach Norden  
(erkennbare Befestigung, kaum Bewuchs)**

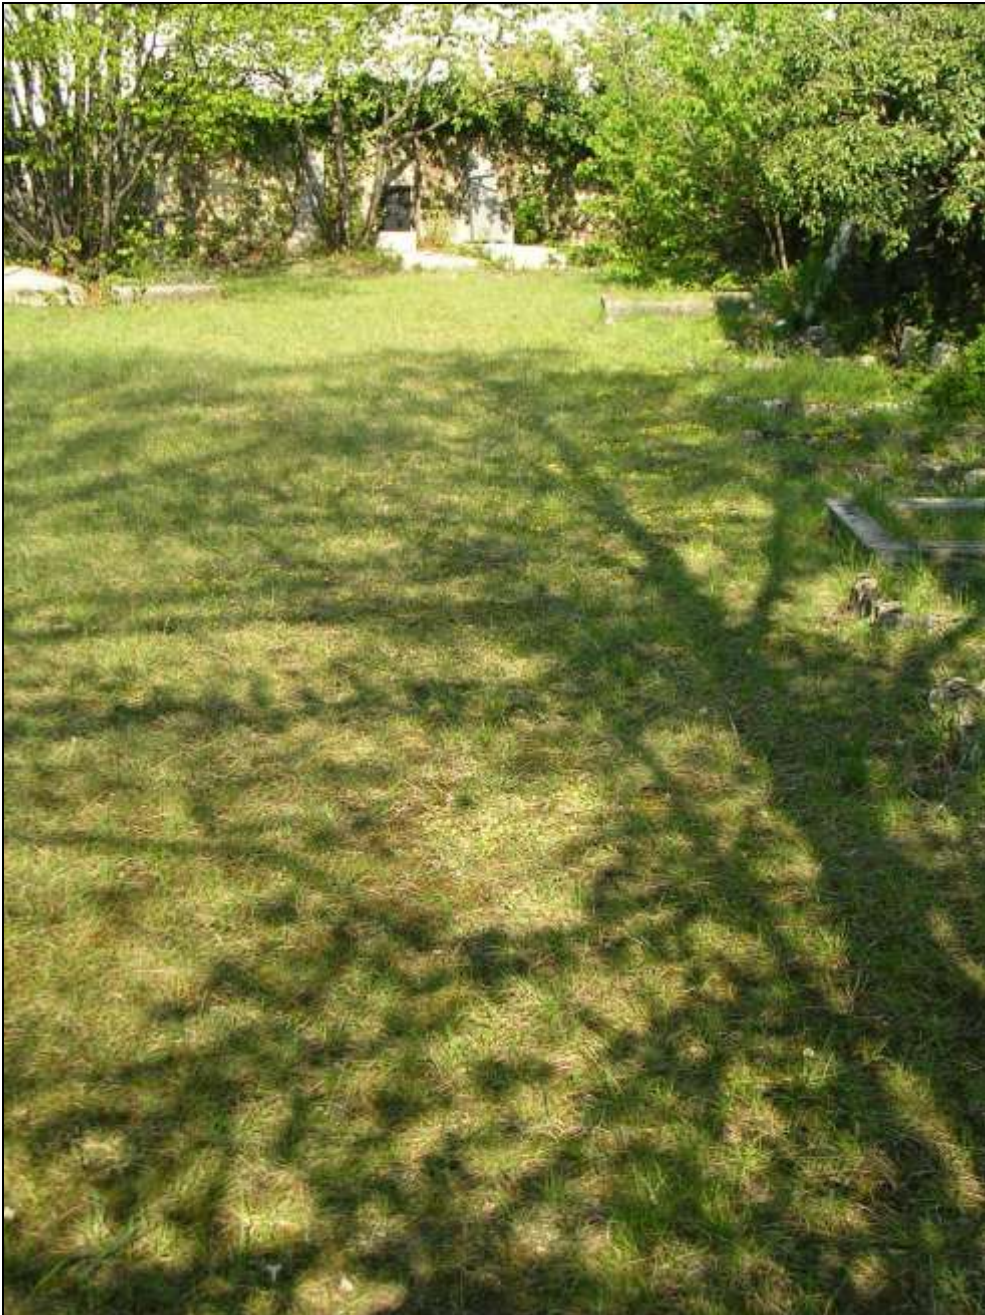
**Bild 34: Wiesenfläche Nordost-Ecke  
(ehem. Weg)**

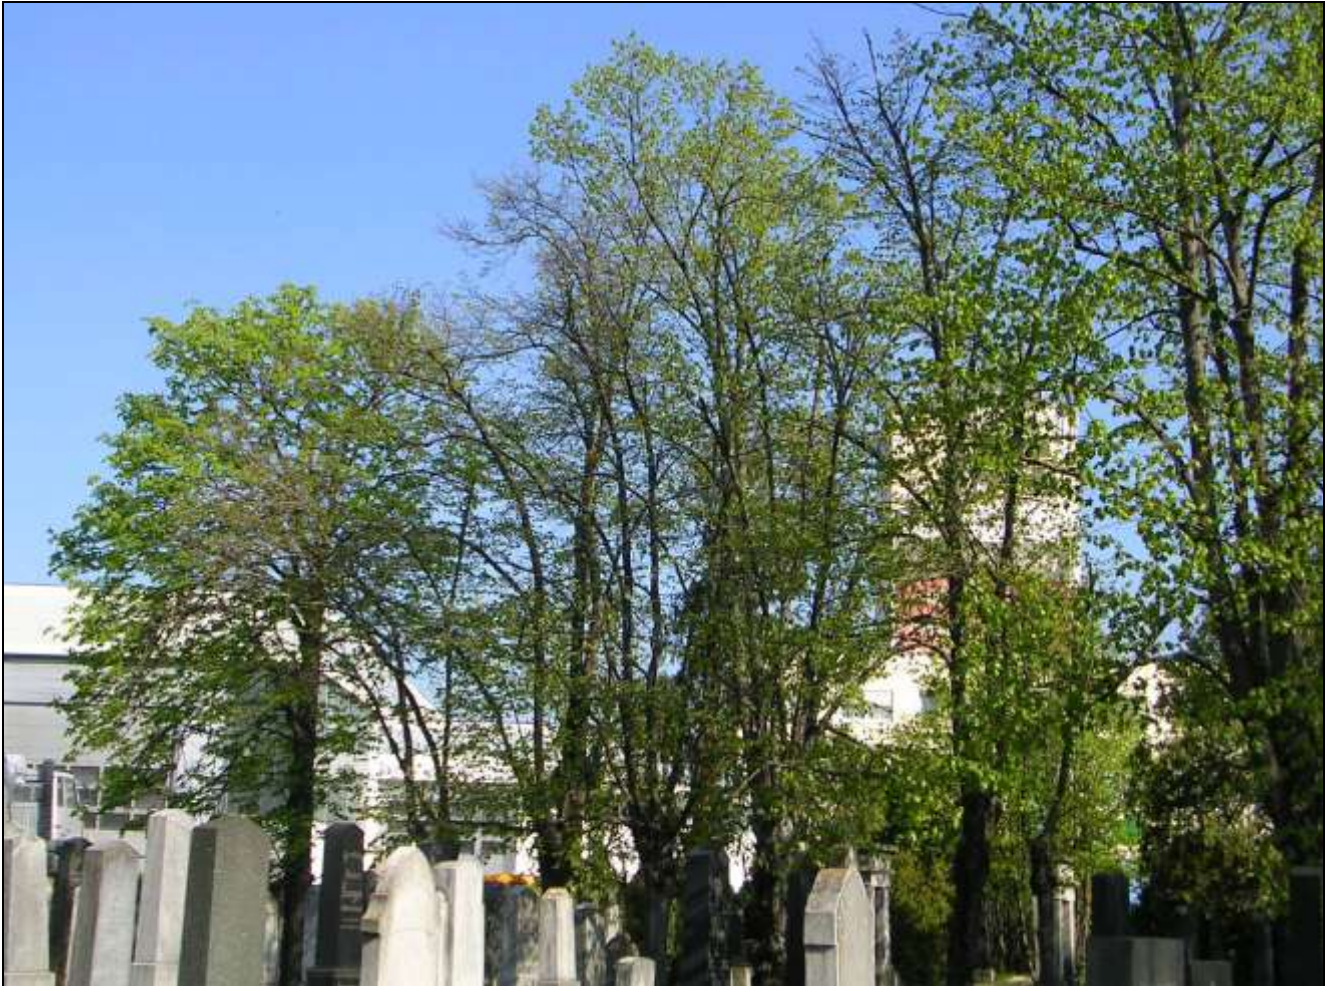
**Bild 35: Baumbestand (Nordost-Teil)  
(hoch aufgewachsene Bäume)**

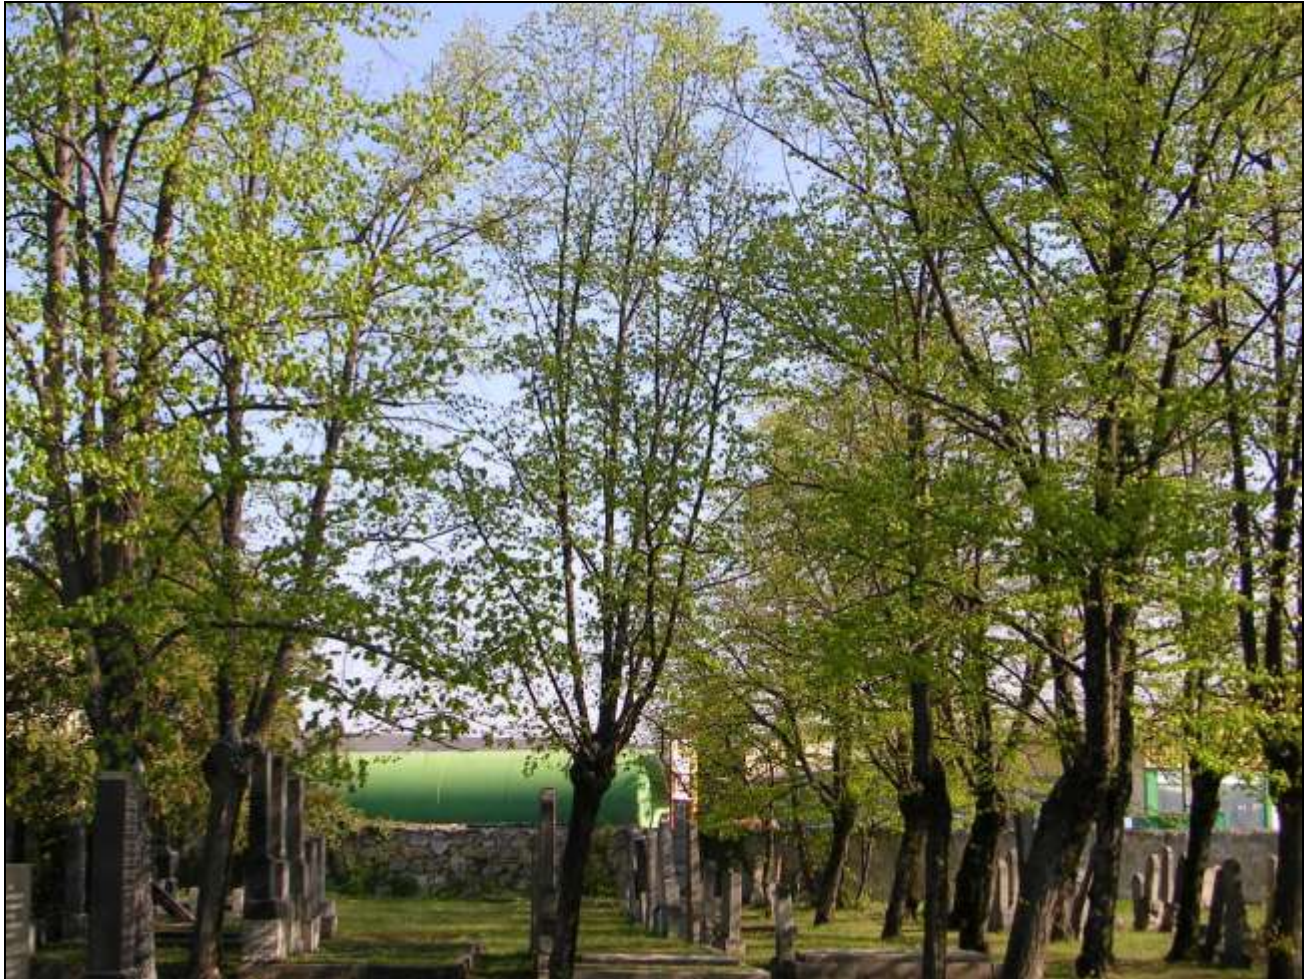
**Bild 36: Baumbestand (Nordwest-Teil)  
(hoch aufgewachsene Bäume)**

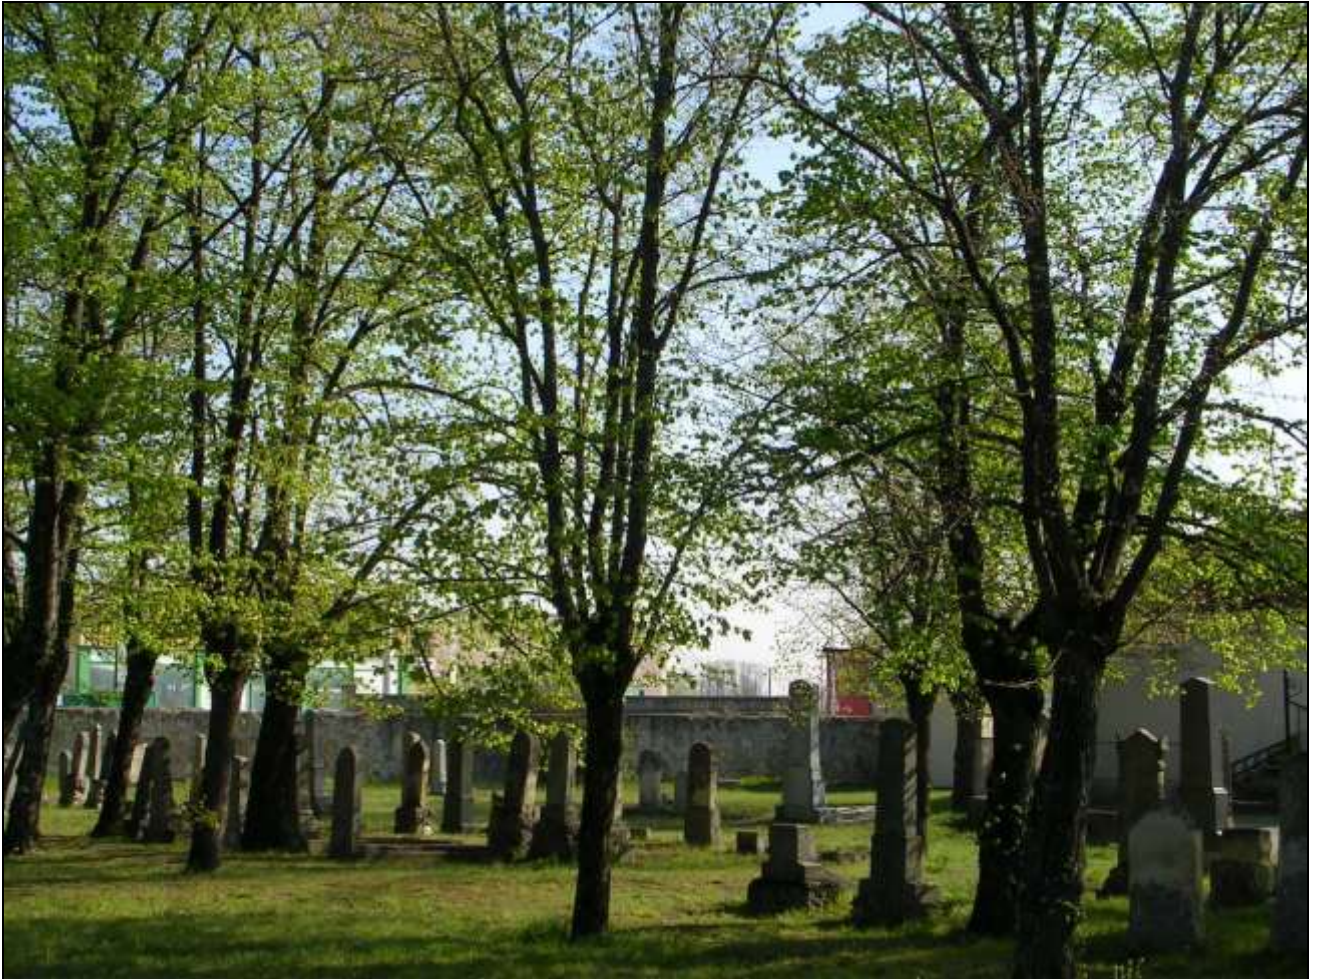
**Bild 37: Baumbestand (Nordwest-Teil)  
(hoch aufgewachsene Bäume)**
