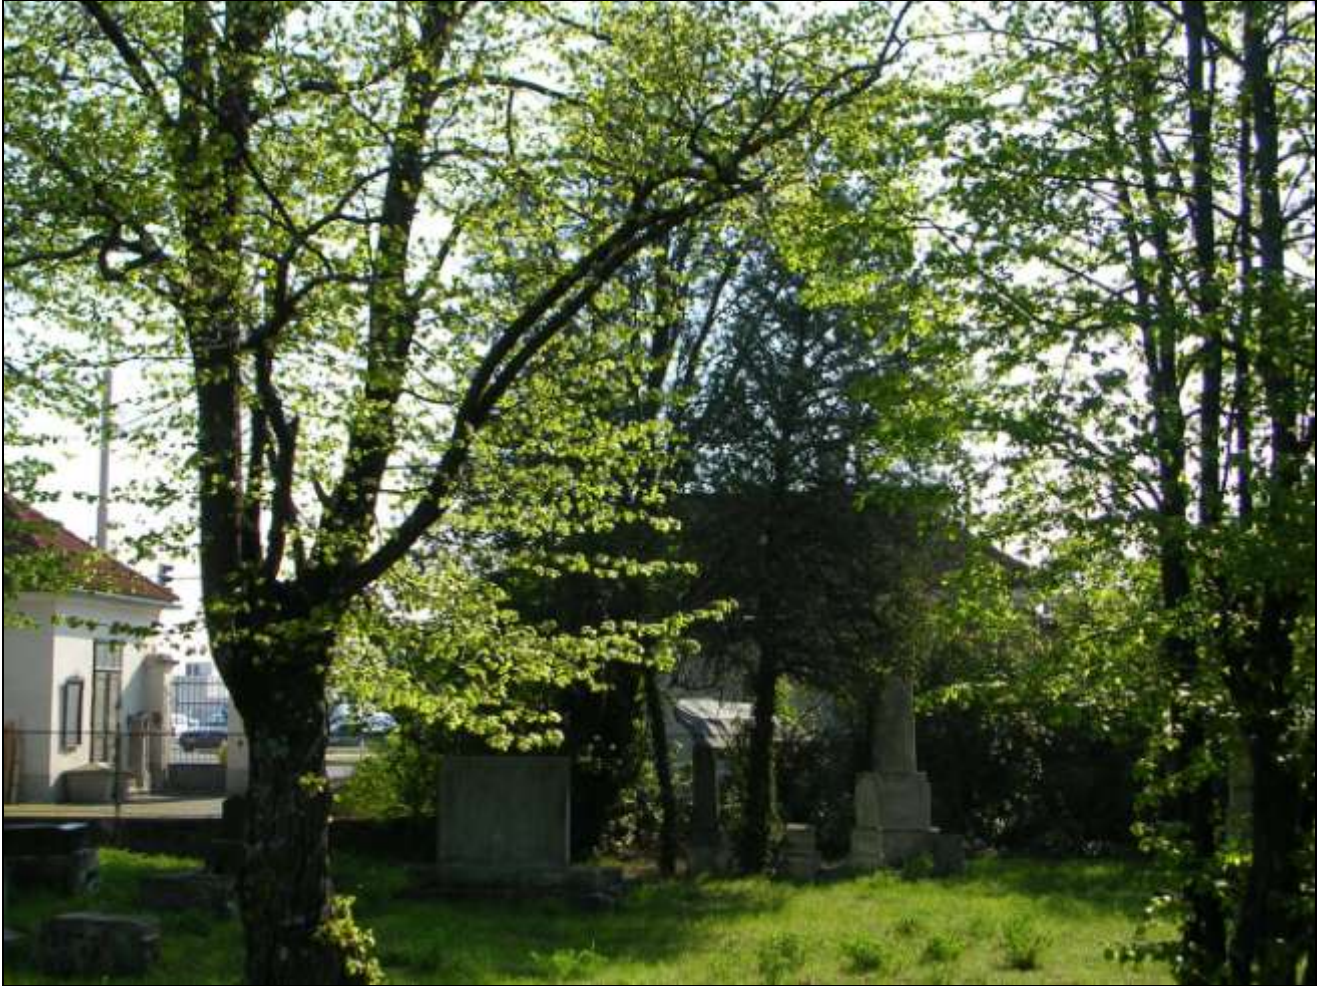
**Bild 38: Baumbestand (Südost-Teil)
(hoch aufgewachsene Bäume, Hecken und Sträucher)**

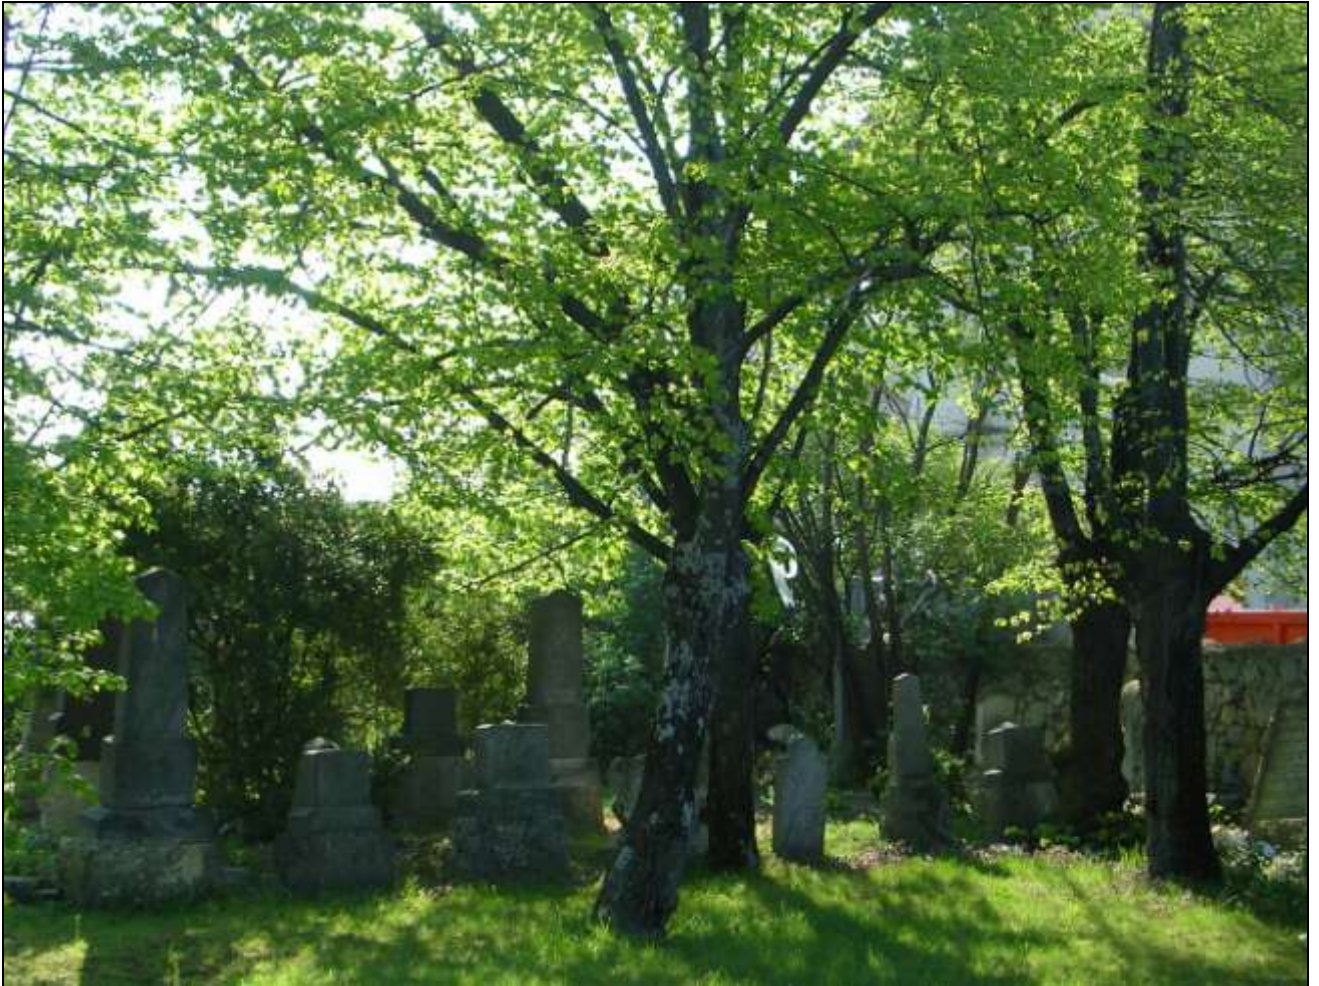
**Bild 39: Baumbestand (Südost-Teil, SO-Ecke)
(wenige hoch aufgewachsene Bäume, Hecken und Sträucher)**

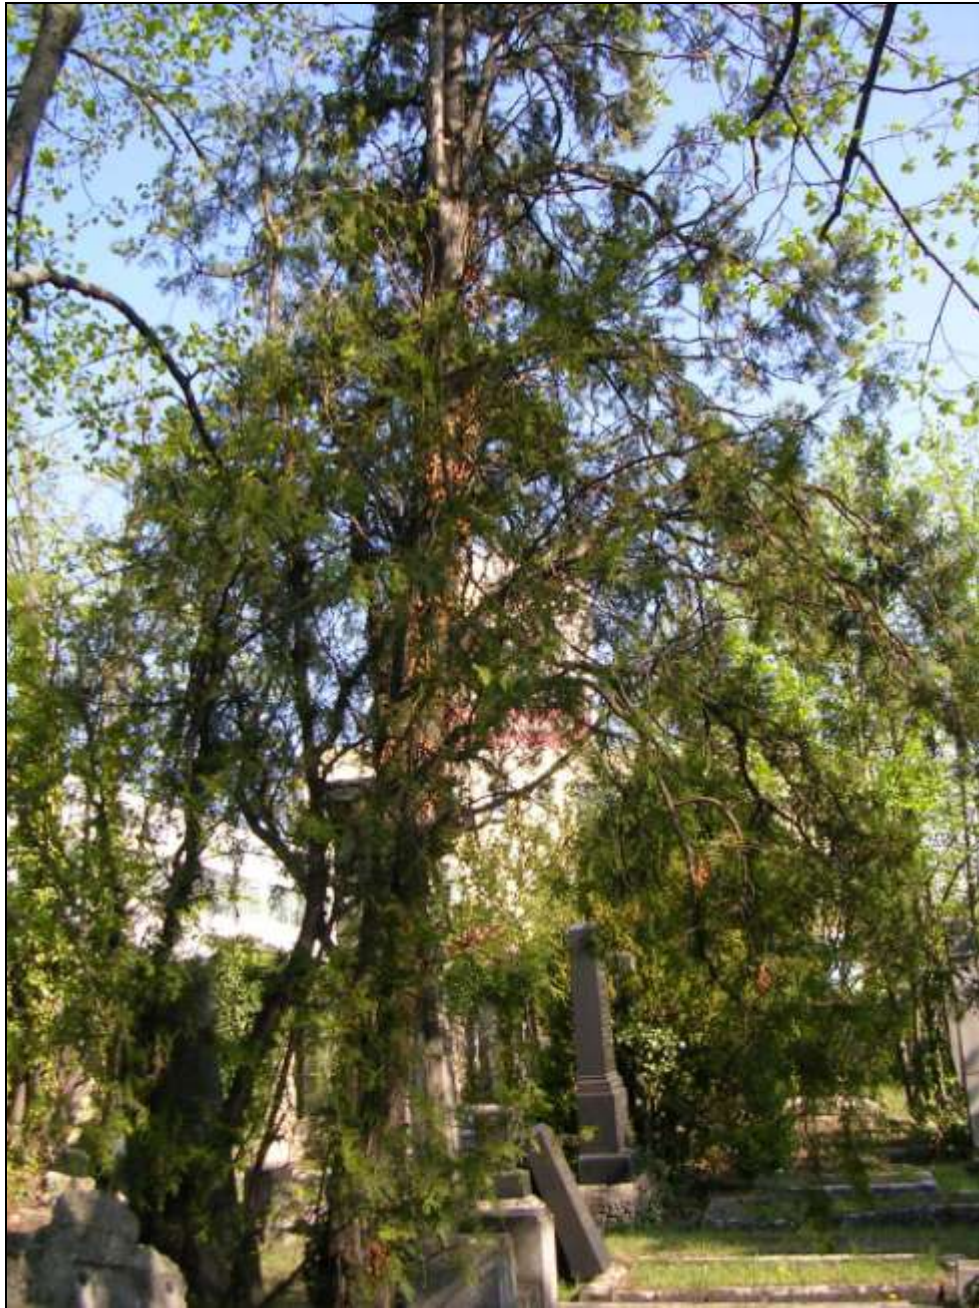
**Bild 40: Vegetation (Nordwest-Teil)
(einer von mehreren dürren Sträuchern)**

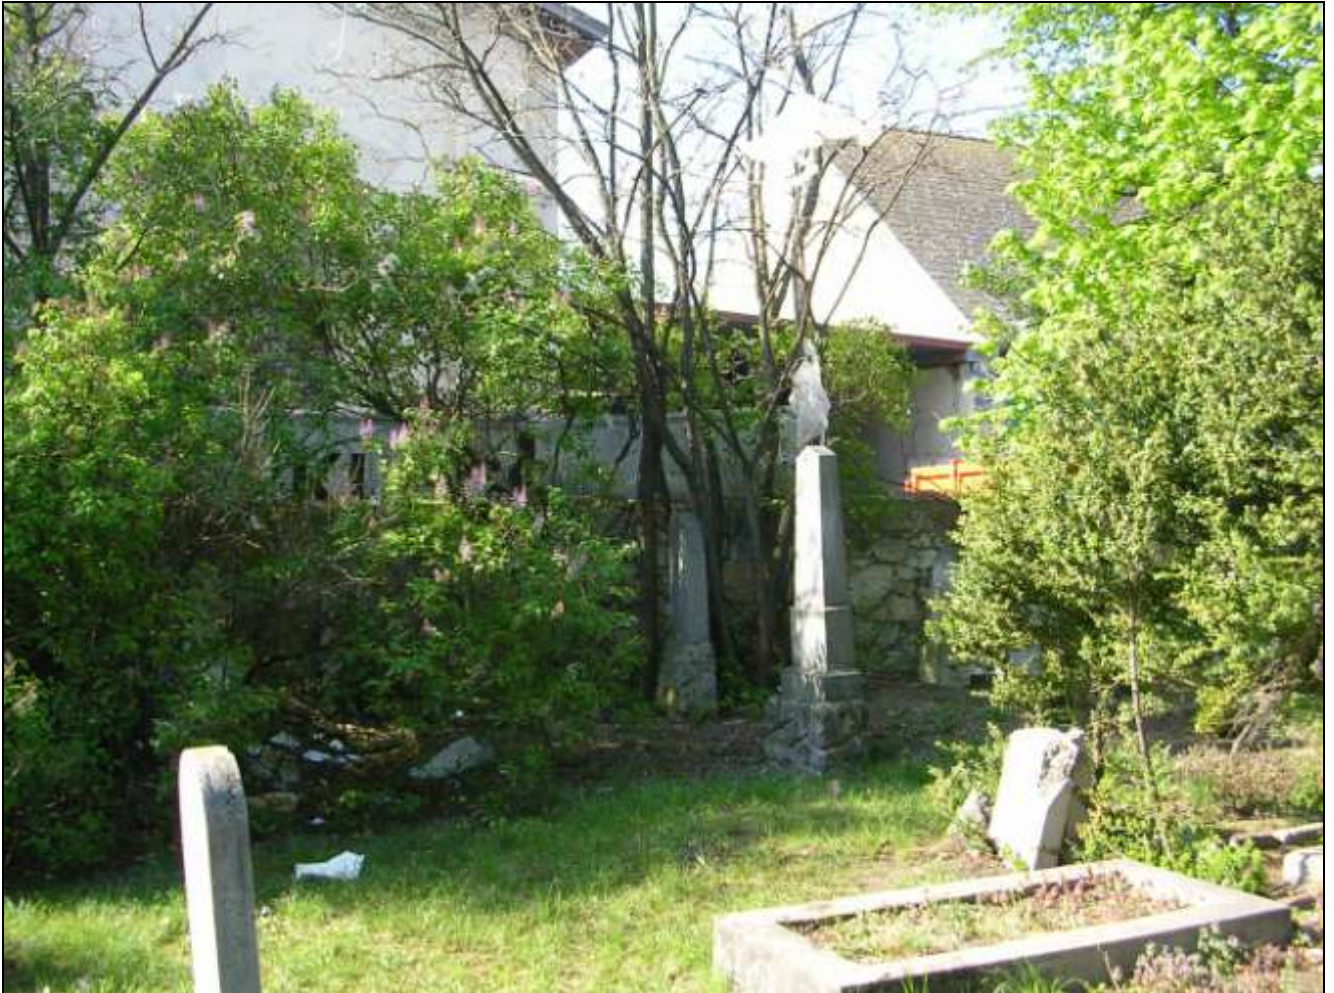
**Bild 42: Südost-Ecke
(Verunreinigungen mit Plastikmüll)**

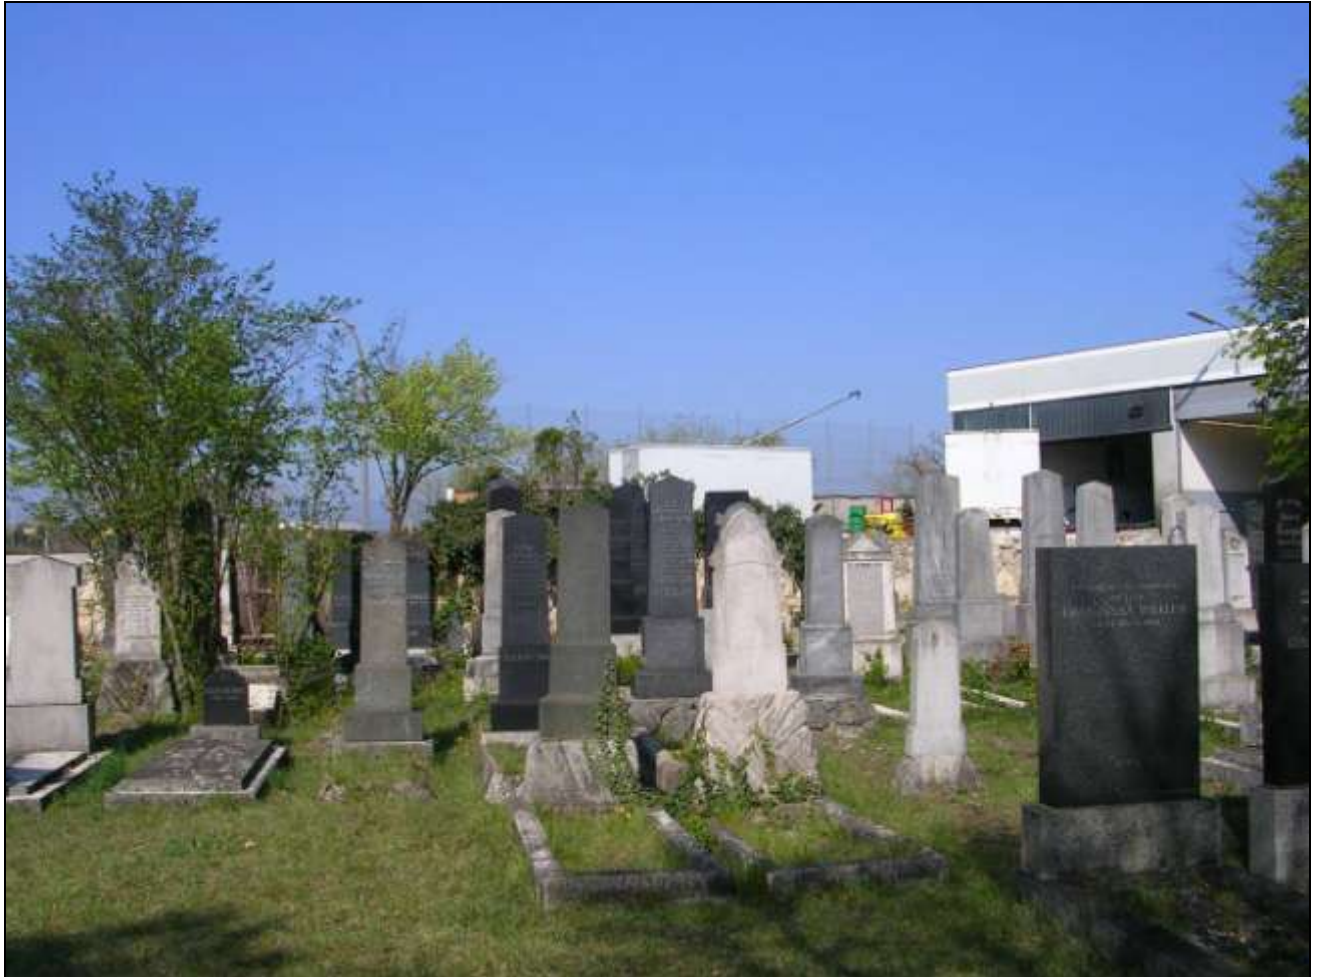
**Bild 46: Blick Grabsteine Südwest-Teil
(Richtung Westen)
Problem: dem Wind
(Hauptwindrichtung) ausgesetzt**

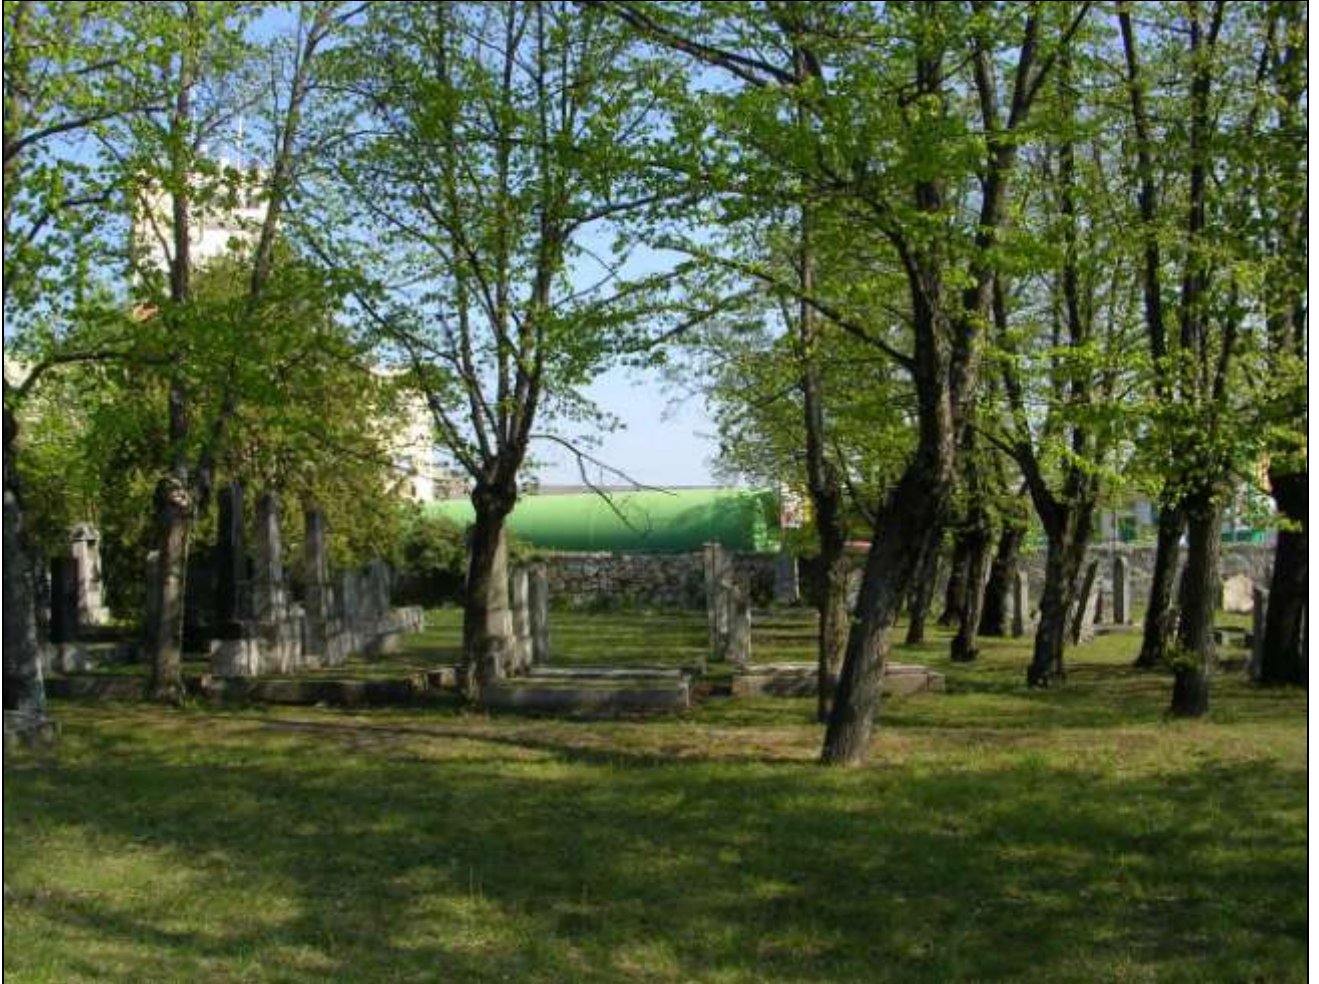
**Bild 47: Blick Grabsteine Nordwest-Teil
(Richtung Norden)
windgeschützt**
