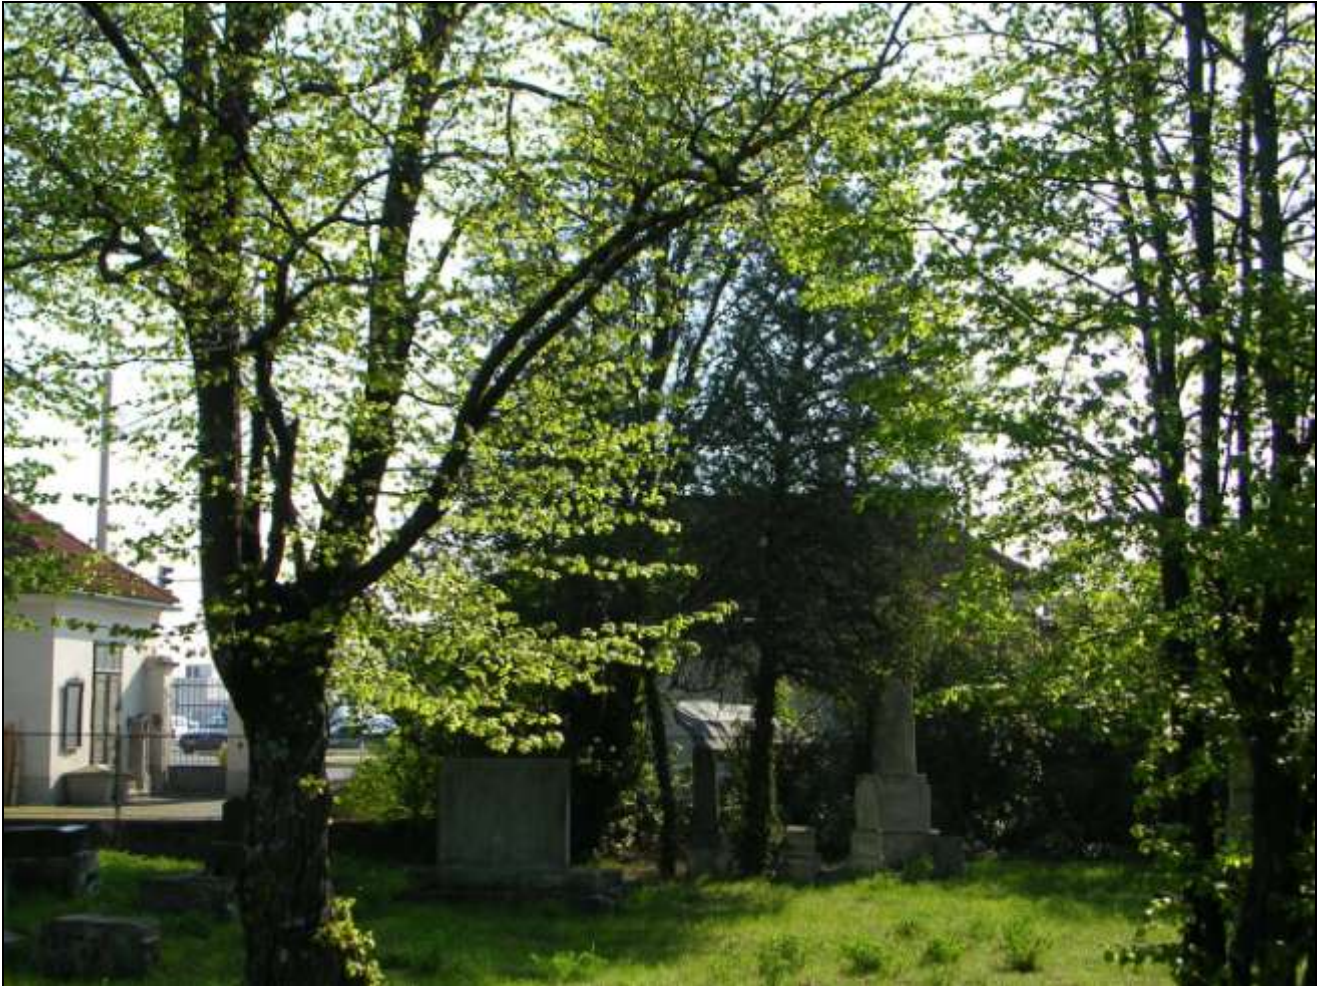
**Bild 38: Baumbestand (Südost-Teil)  
(hoch aufgewachsene Bäume, Hecken und Sträucher)**

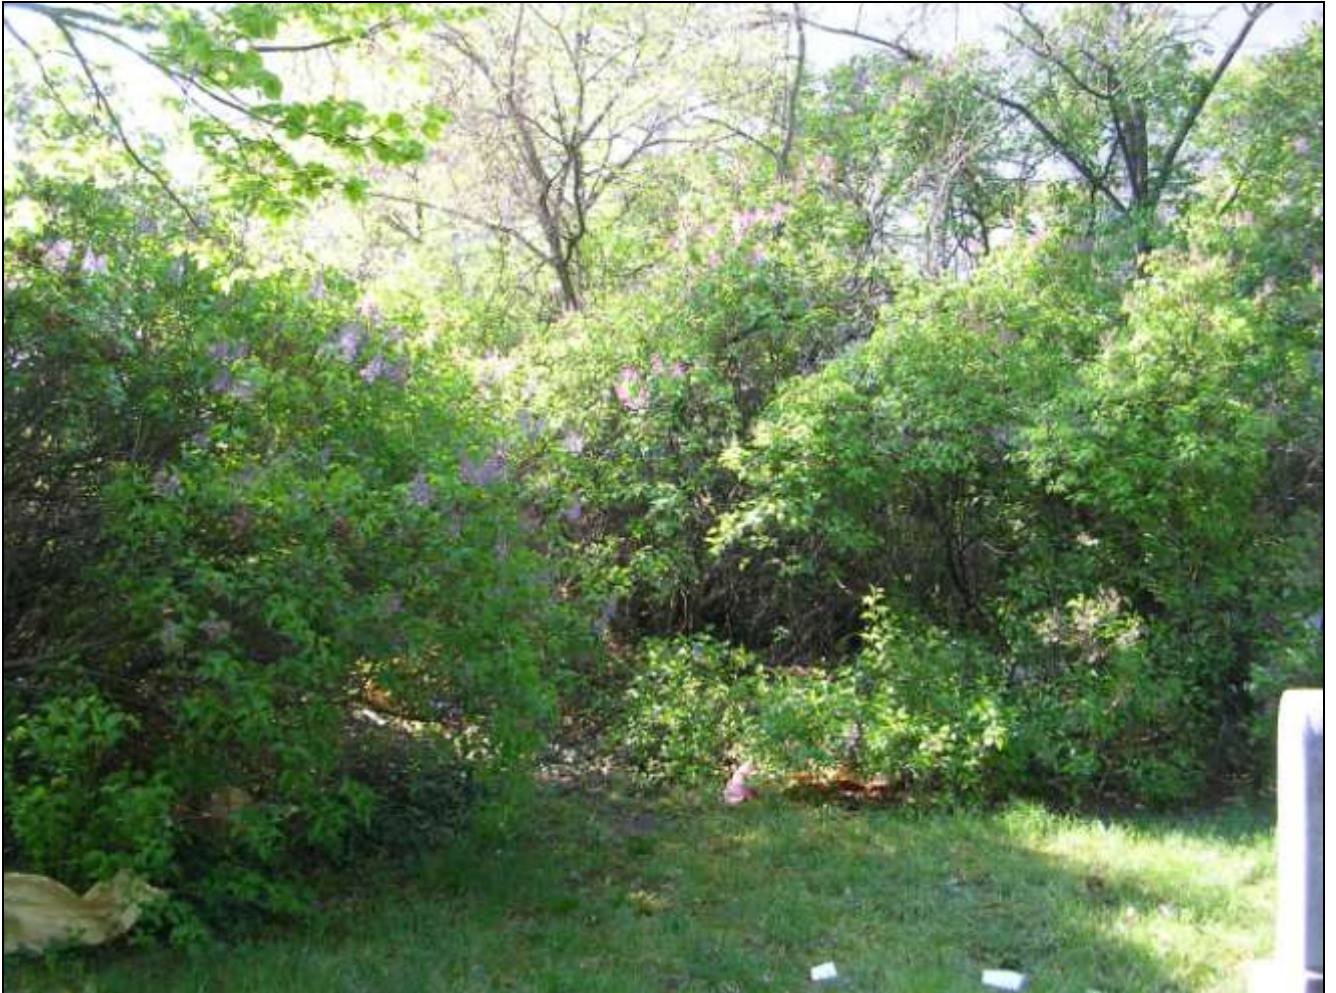
**Bild 41: Südost-Ecke  
(massiver Bewuchs, Verunreinigungen)**

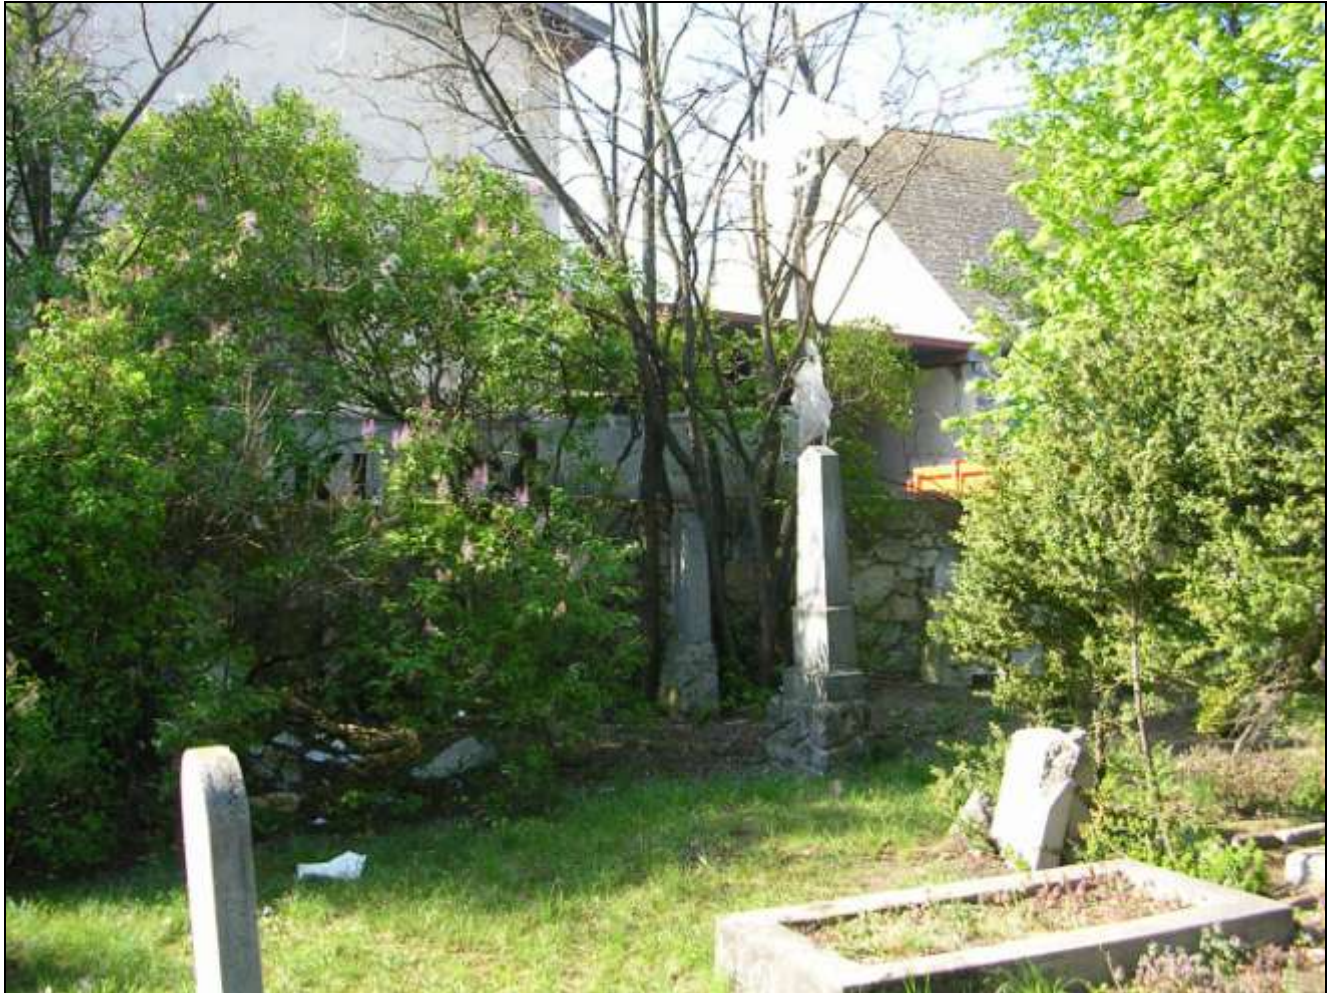
**Bild 42: Südost-Ecke  
(Verunreinigungen mit Plastikmüll)**

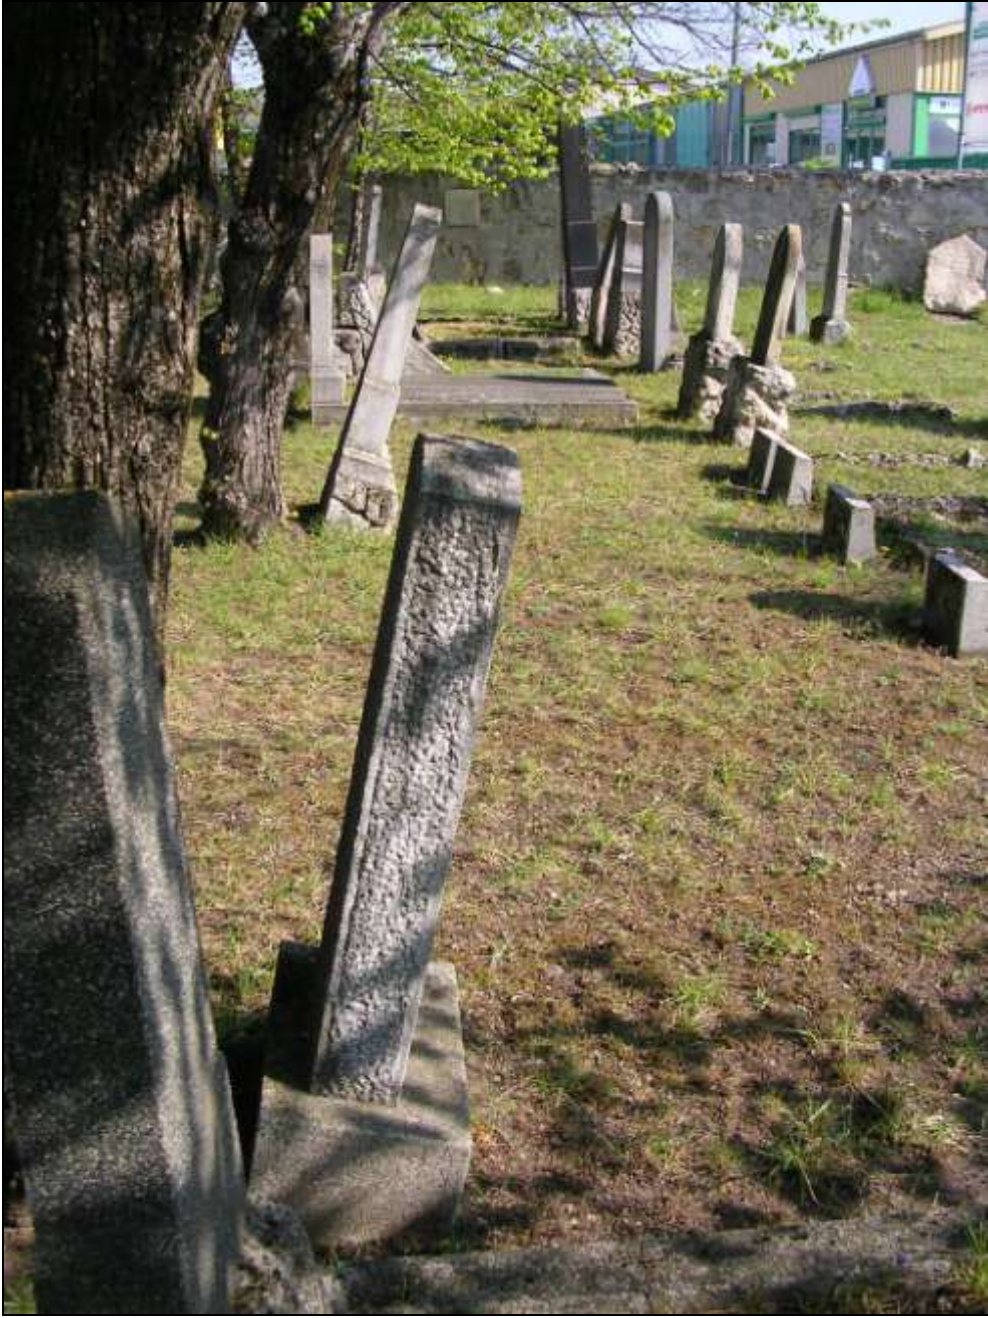
**Bild 43: Grabsteine im Nordost-Teil  
(einige mit extremer Schiefelage)**

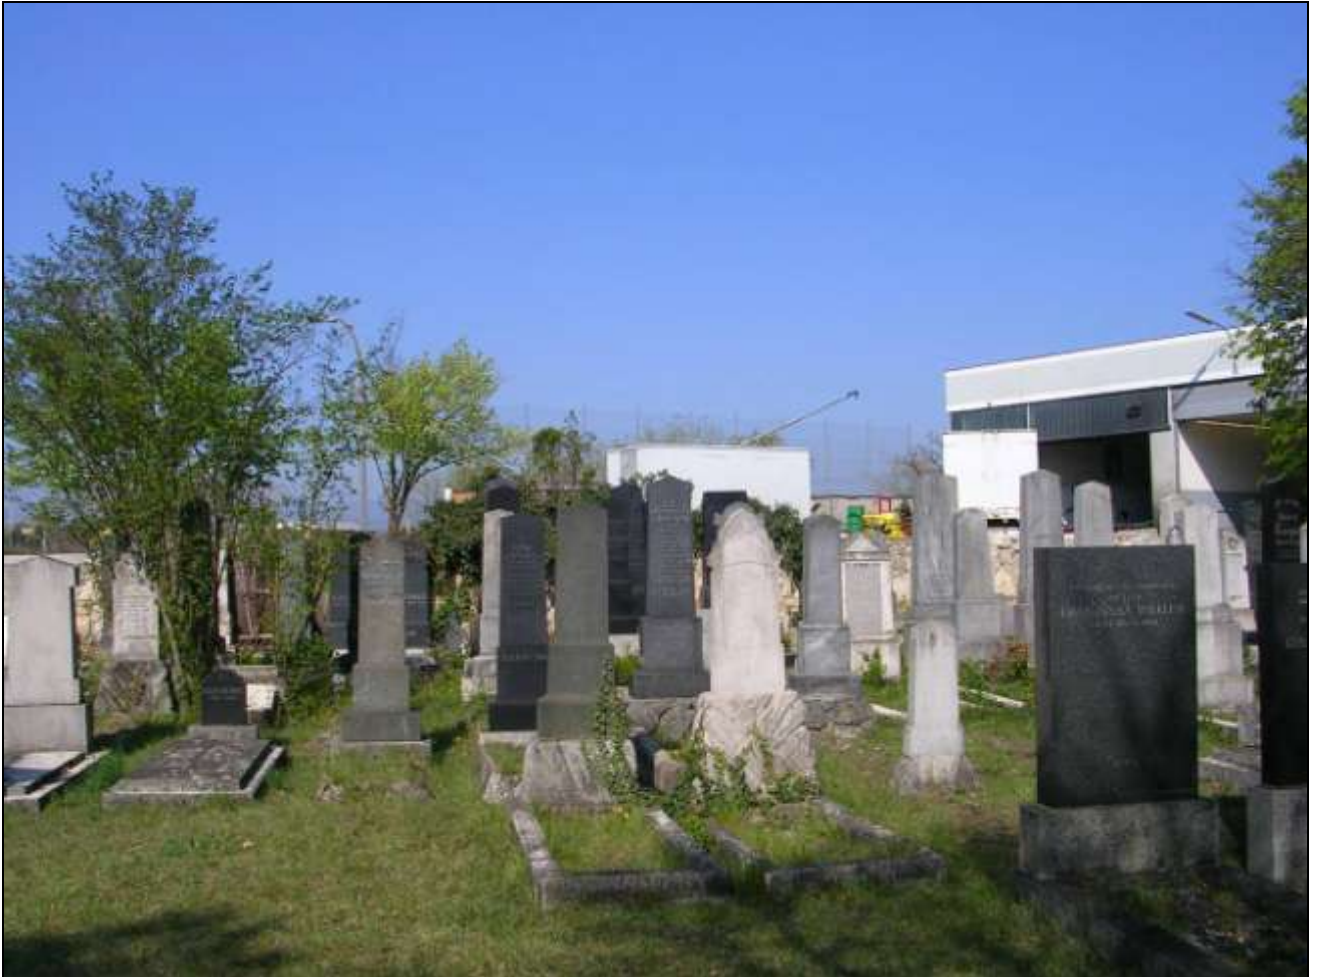
**Bild 46: Blick Grabsteine Südwest-Teil  
(Richtung Westen)  
Problem: dem Wind  
(Hauptwindrichtung) ausgesetzt**

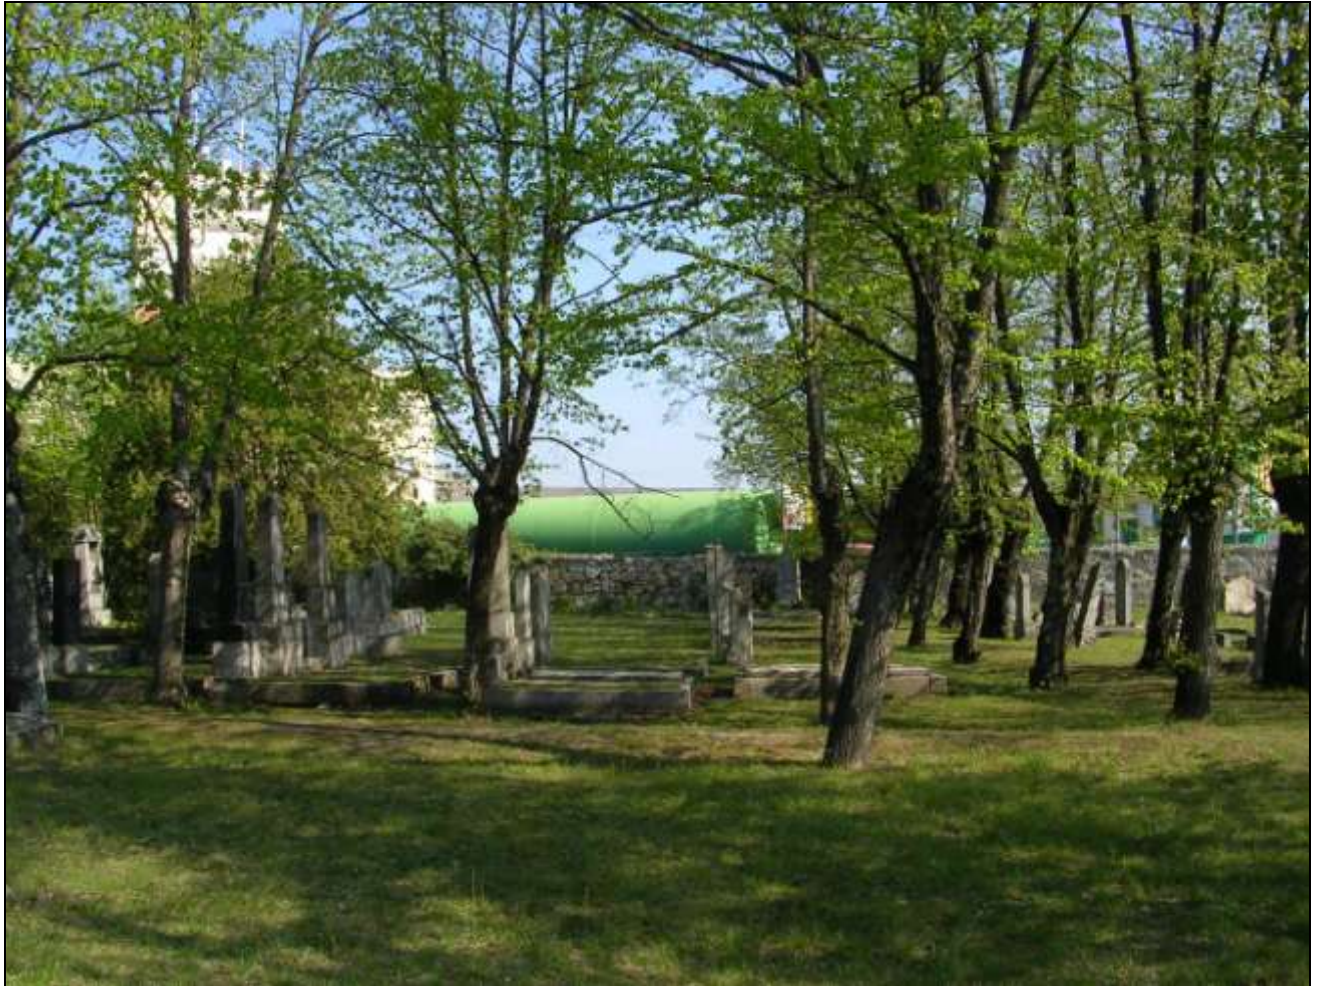
**Bild 47: Blick Grabsteine Nordwest-Teil  
(Richtung Norden)  
windgeschützt**
