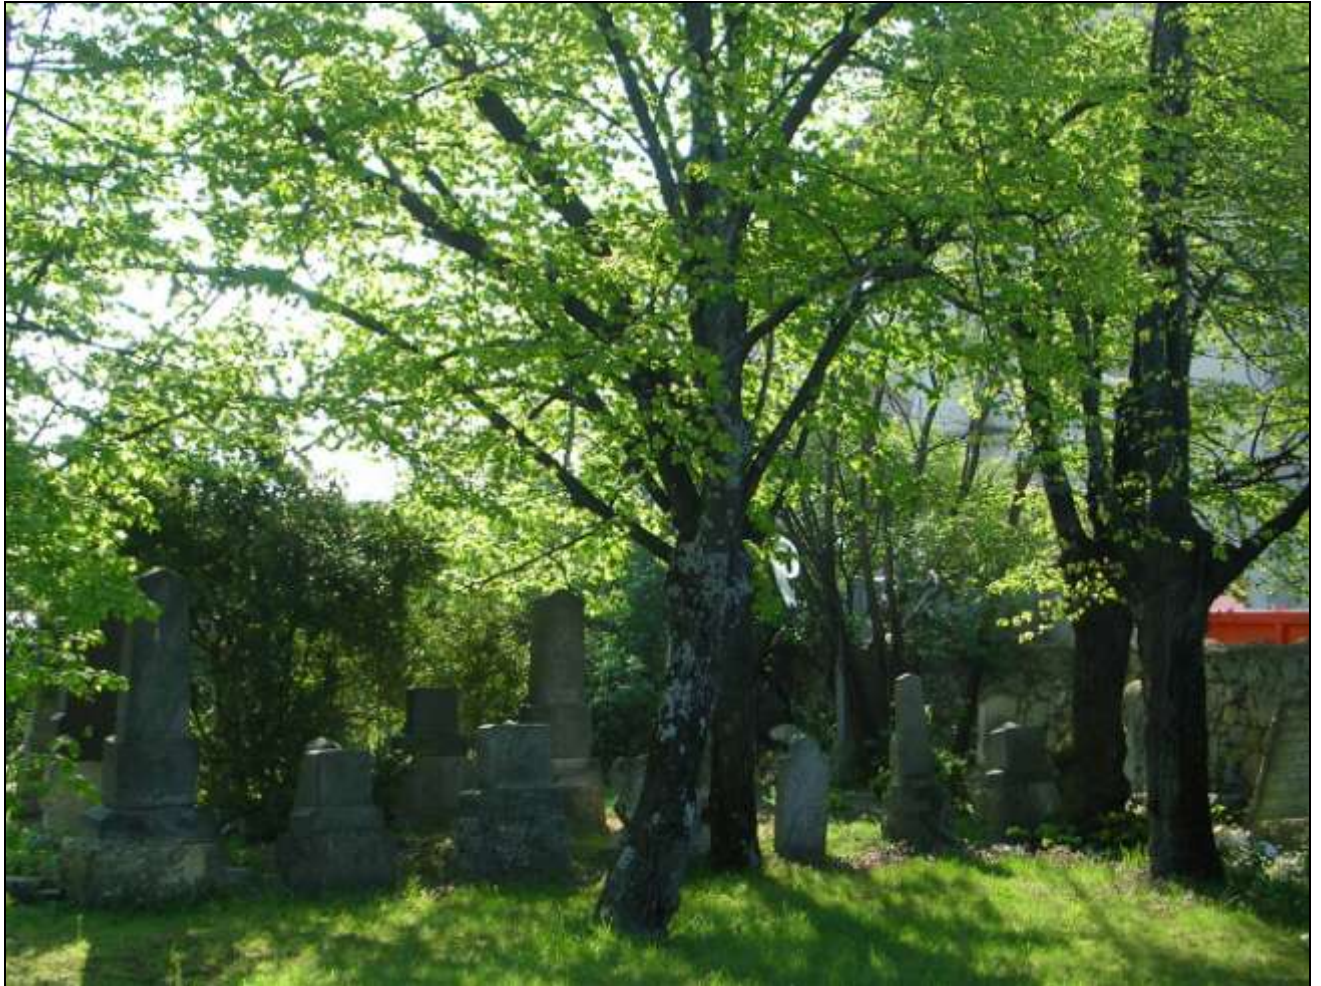
**Bild 39: Baumbestand (Südost-Teil, SO-Ecke)  
(wenige hoch aufgewachsene Bäume, Hecken und Sträucher)**

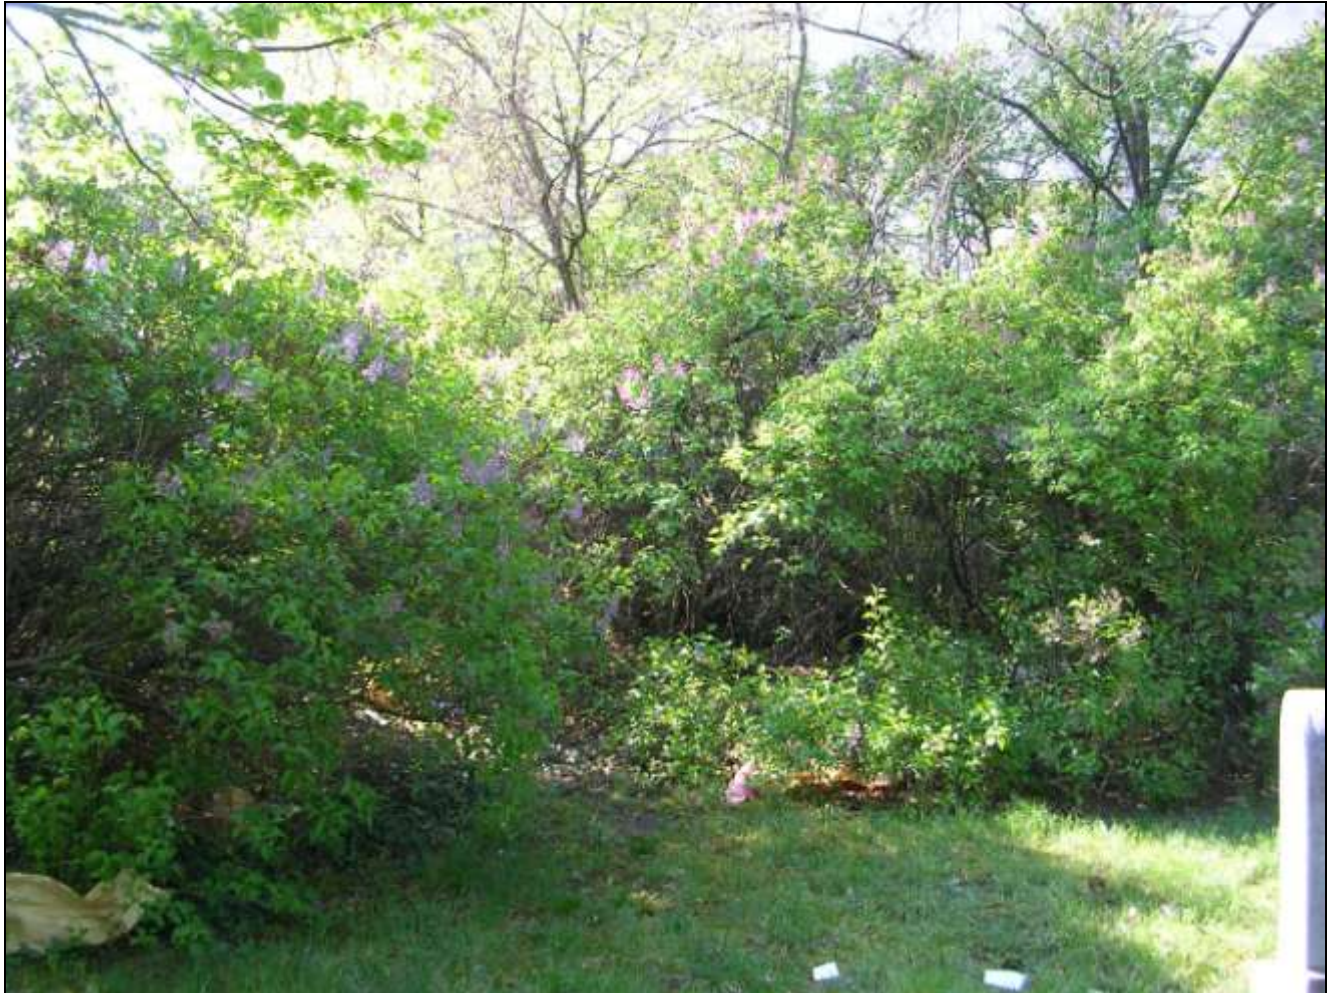
**Bild 41: Südost-Ecke  
(massiver Bewuchs, Verunreinigungen)**
