Zustands-, Pflege- und Sanierungsbericht

jüdischen Friedhof

Wiener Neustadt

Begehung am 14. April 2008

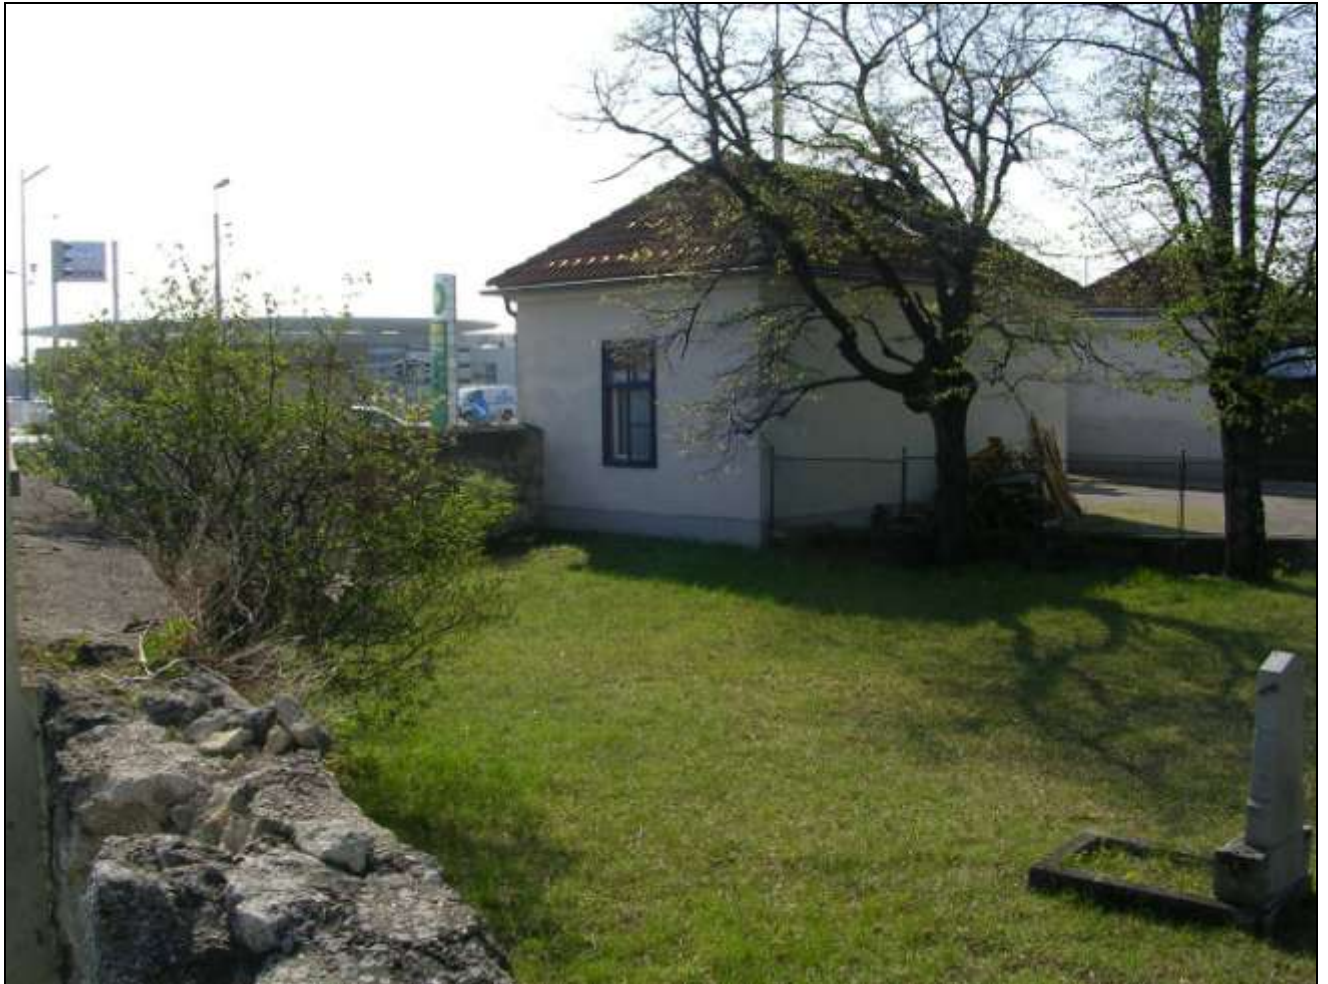
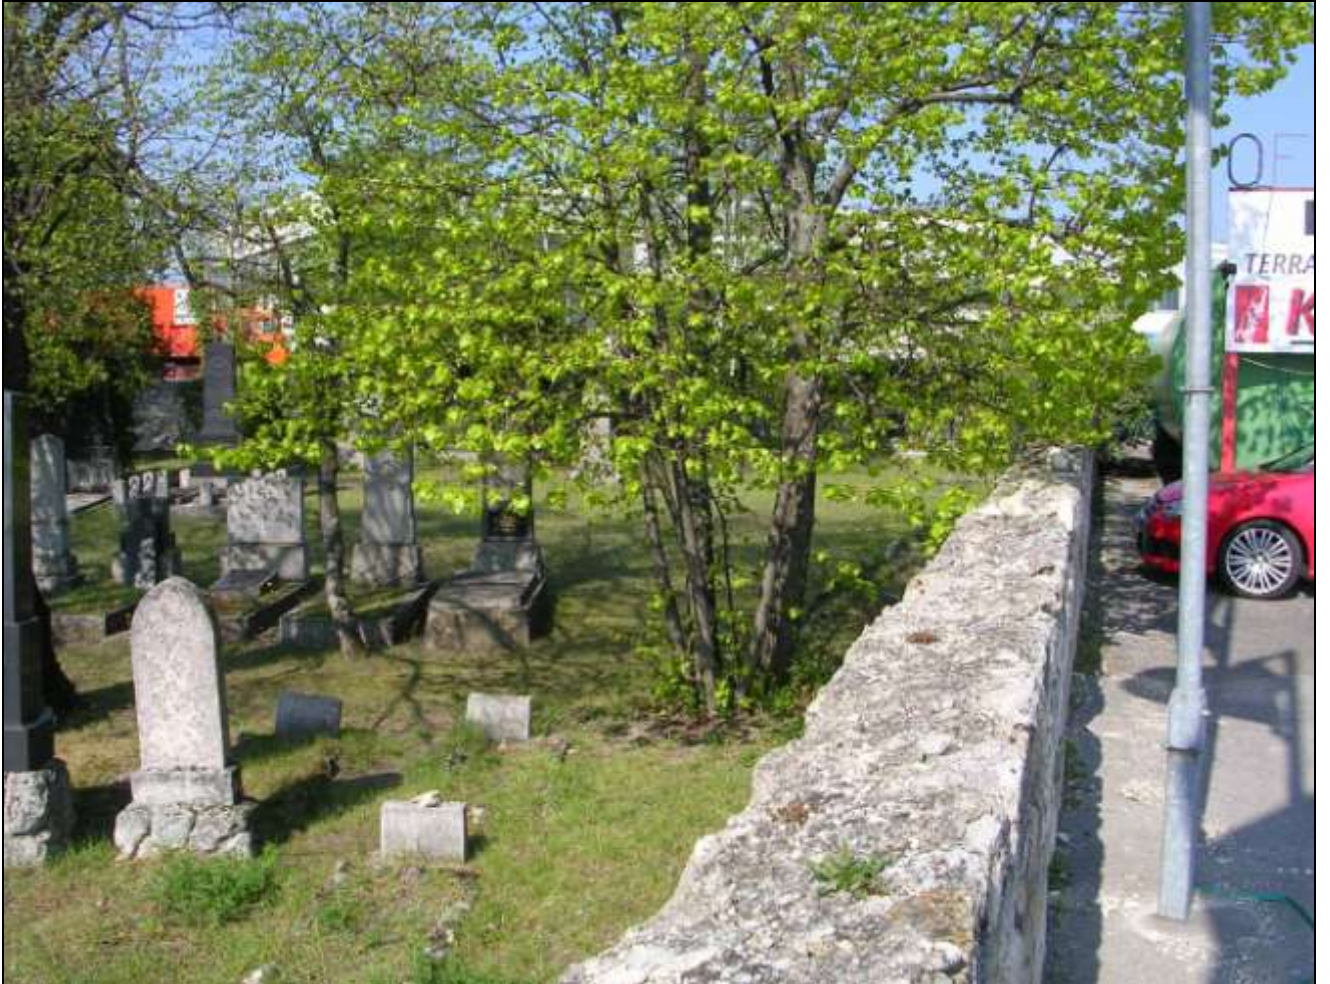
Bild 1-5 Rundblick über das Areal von Norden

- Der allgemeiner Eindruck der Grabstellen ist gut, wie auch das oberflächliche Gesamtbild des Areals mit seinen Grabstellen.

Bild 1: Rundblick von Osten nach Westen (Blick nach Osten)

Bild 2: Rundblick von Osten nach Westen (Blick nach Süden A)

Bild 3: Rundblick von Osten nach Westen (Blick nach Süden B)

Bild 4: Rundblick von Osten nach Westen (Blick nach Südwesten)

Bild 5: Rundblick von Osten nach Westen (Blick nach Westen)

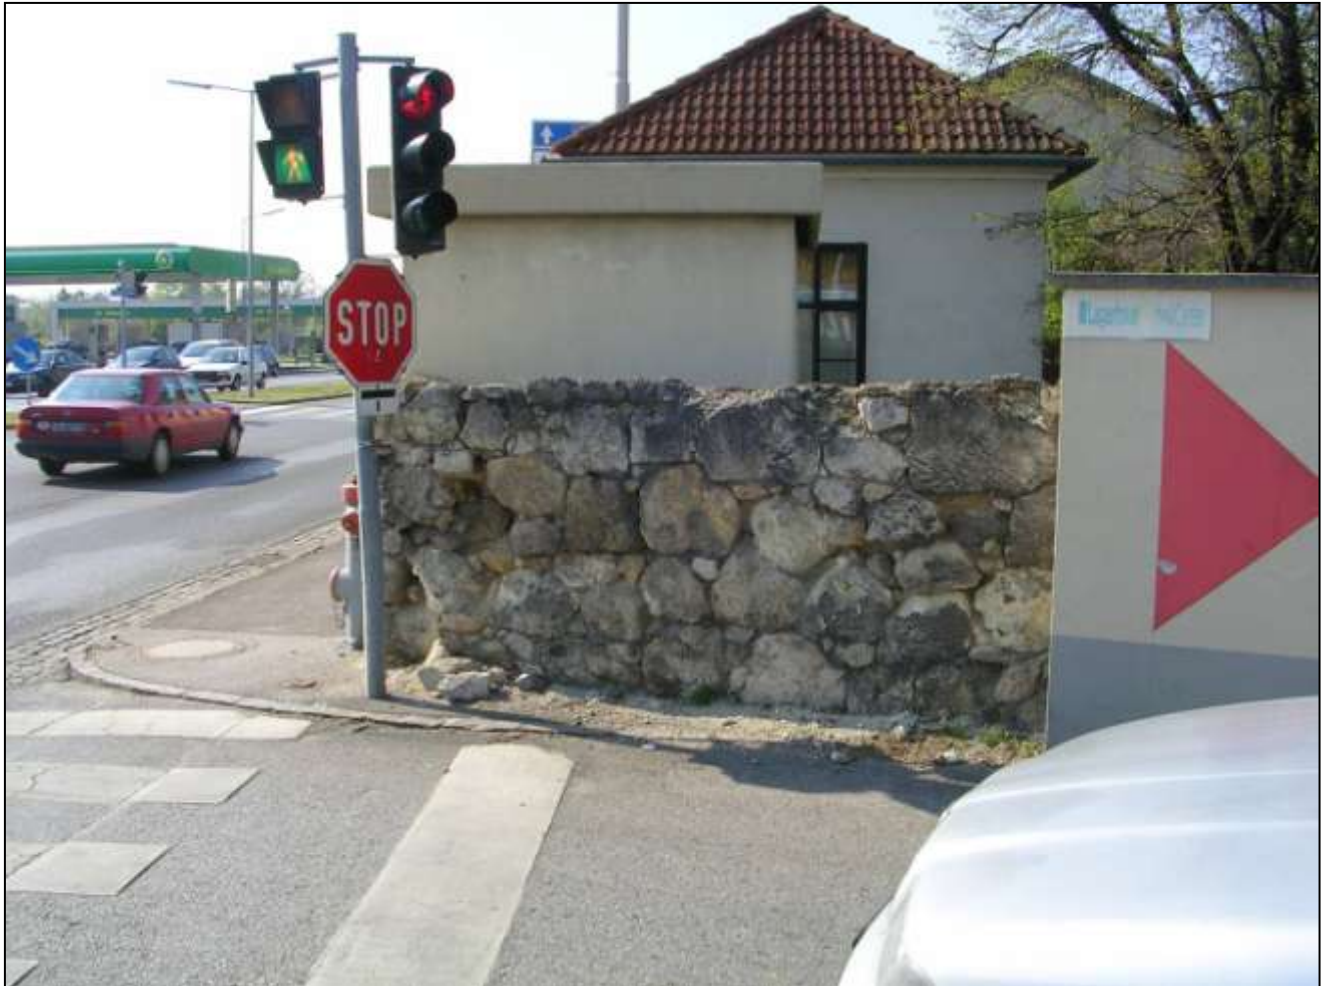
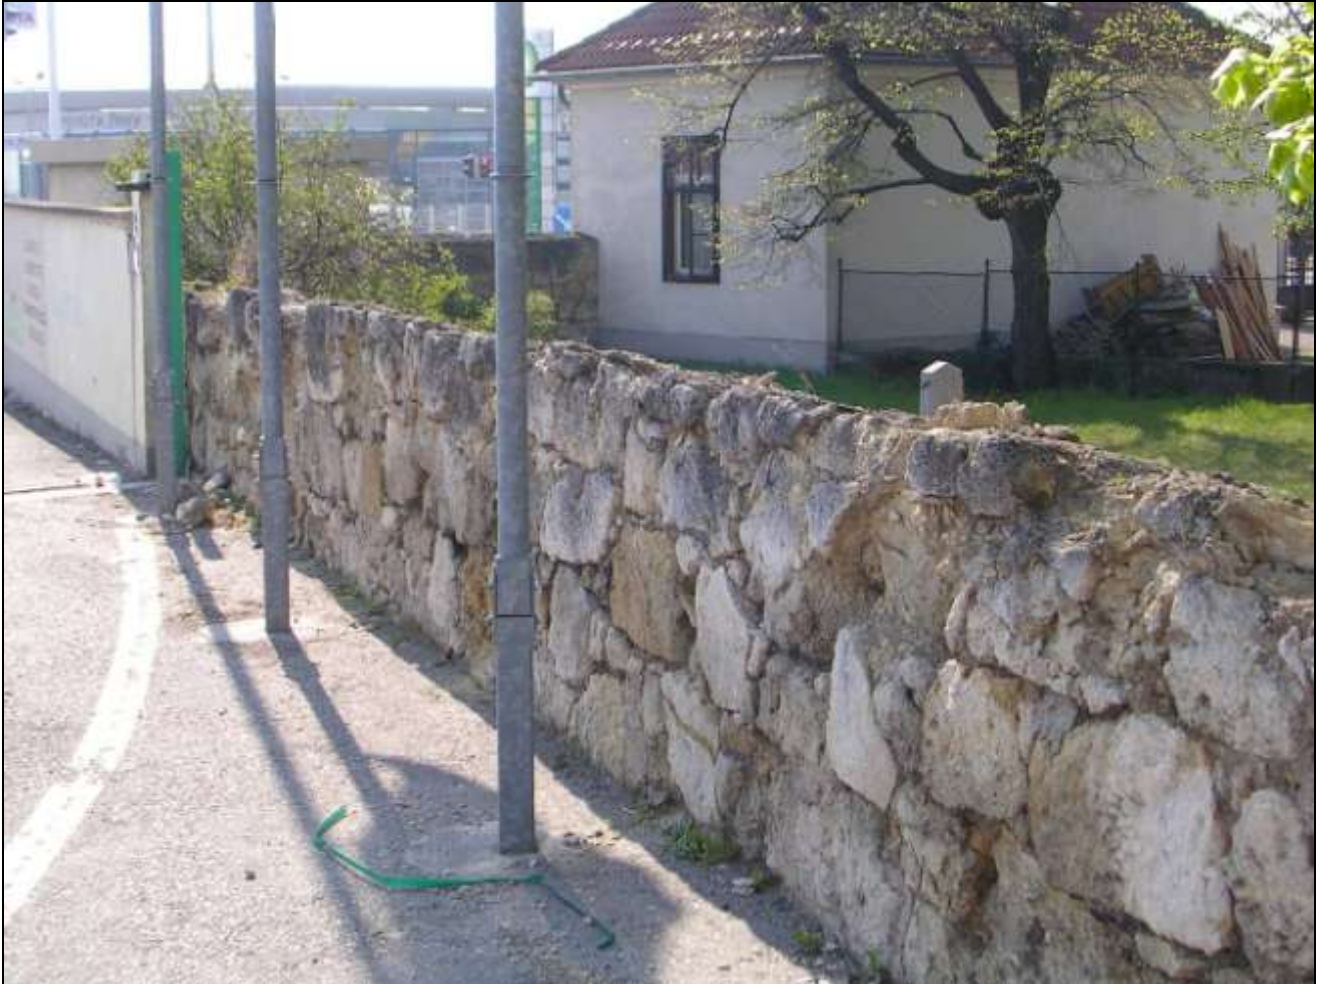
Bild 7-9 Nordmauer außen

- Außenbereich: durchgehend sind deutliche alte und sehr alte Ausbesserungsarbeiten erkennbar (Mörtel, Beton), äußerst gravierende Verfallserscheinungen an der Nordmauer (Bereich EVN-Station, Kreuzungs- und Zufahrtsbereich), nicht aber im Bereich des Tanks und blauen Containers; an der Westmauer viele kleine Lücken, Auswaschungen und Schäden; SW-Ecke sehr gut saniert; Südmauer vergleichbar mit West- und Nordmauer (katastrophale Stelle beim Müll-Container)

Bild 7: Nordmauer (außen) im Kreuzungsbereich

Bild 8: Nordmauer (außen) im Einfahrtsbereich

Bild 9: Nordmauer (außen) im Einfahrtsbereich (Blick nach O)

Da die Einfriedungsmauer an vielen Stellen schadhaft ist und teils regelrecht zerfällt, müssen hier sofort fachgerechte Schritte zur Absicherung, Stützung, Aufmauerung und Verkleidung durchgeführt werden. Es ist in Anbetracht der starken Auswaschungen und Löchrigkeit (vor allem in den unteren Bereichen einiger Mauerabschnitte) zu erwarten, dass ansonsten in den nächsten Monaten und Jahren Teile der Mauer zusammenbrechen und in Folge weitere Schäden auf dem jüdischen Friedhof entstehen!

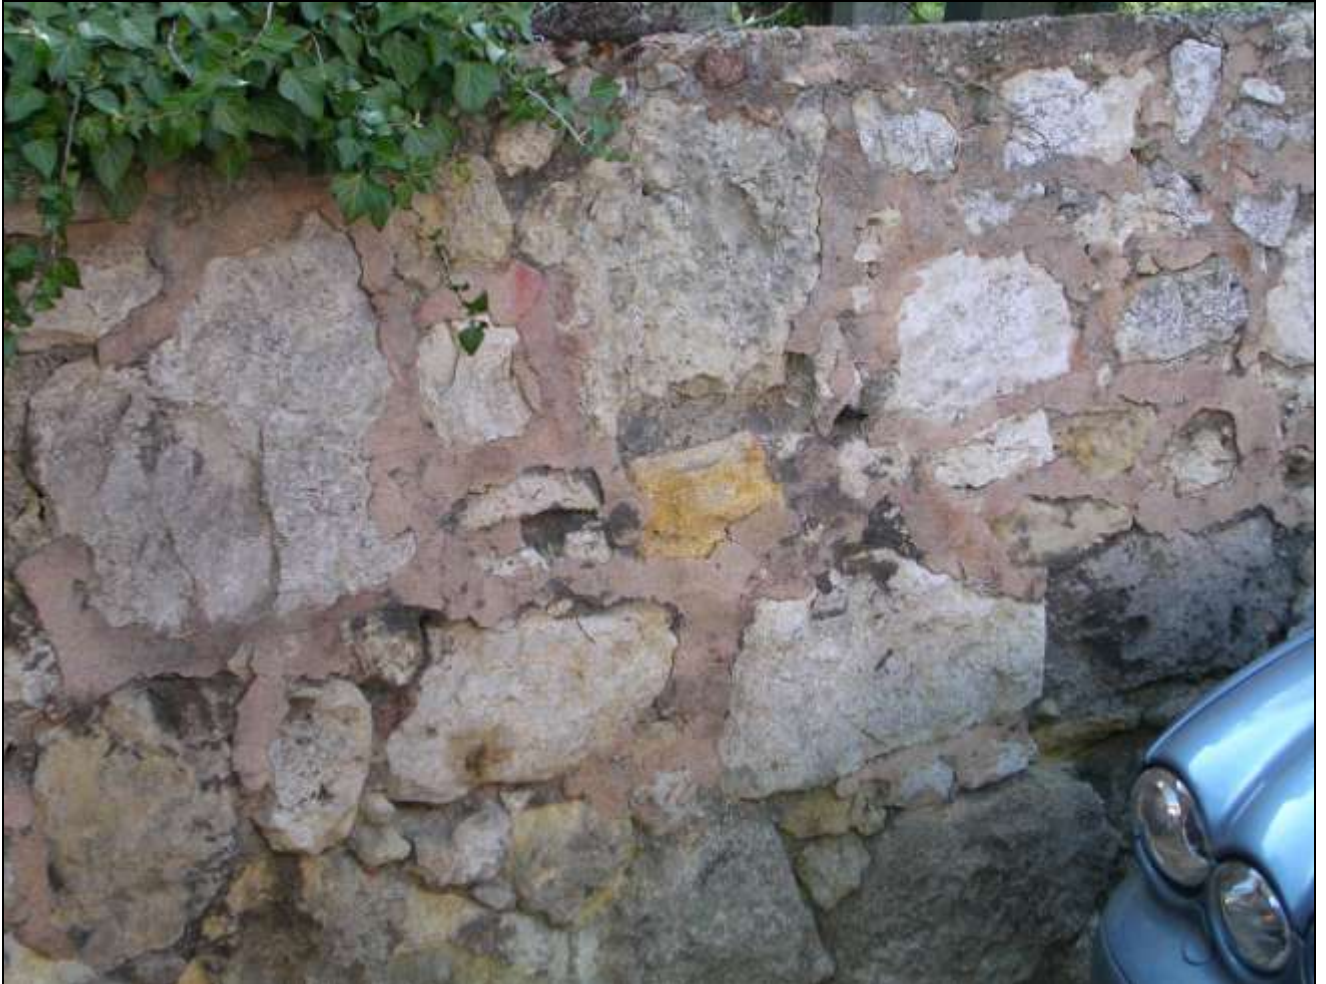
Bild 10-13 Westmauer außen

Bild 10: Westmauer (außen): alte Ausbesserungen

Bild 11: Westmuer (außen) alte und sehr alte Sanierungen

Bild 12: Westmauer (außen) Bsp. für Schaden (Loch)

Bild 13: Westmauer (außen) Bsp. sanierungsbedürftigen Abschnitt (mittig, links) und sanierter SW-Ecke (rechts)
